# Tilstandsrapport

Enebolig

Morildveien 31, 4639 KRISTIANSAND S

Befaringsdato: 09.06.2025

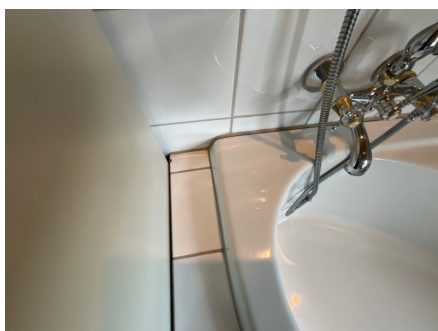
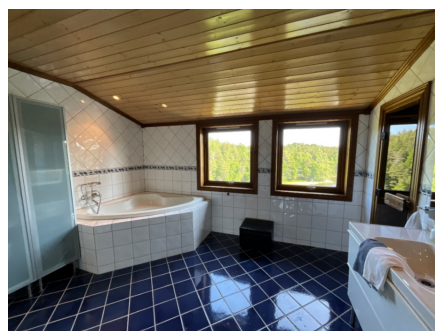
- Det er påvist at flisfuger har riss/sprekker.
- Det er vindu/dør med ikke fuktbestandige materialer i våtsonen (ved vask, dusj, badekar, osv.), løsningen eller byggematerialet er uegnet.

- Dersom det ikke gjøres tiltak, kan dette medføre oppfukting, oppsvelling og forringelse av materialer over tid og fuktskader på tilstøtende konstruksjoner.
- Fuger bør skiftes ut.

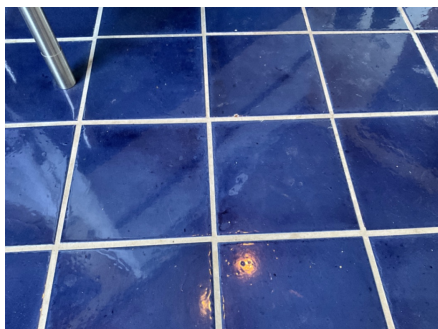
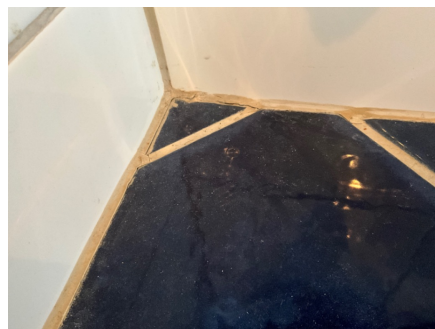
- Det er påvist at flisfuger har riss/sprekker.
- Krav til fall er ikke oppfylt og gulvet er tilnærmet flatt (har ikke motfall).

- Et bad med manglende/reduert fall til sluk blir mindre funksjonelt og sikkert for brukeren. Dette kan medføre stående vann på gulvet, vann som ikke ledes effektivt til sluket, økt risiko for at vann renner ut av rommet og redusert sklisikkerhet på gulvet.
- Fuger bør skiftes ut.

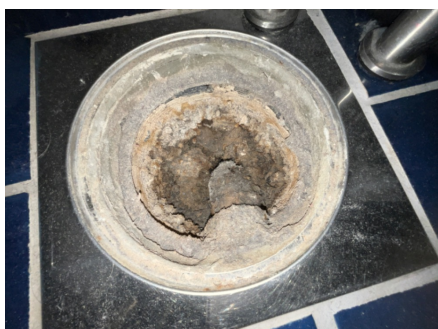
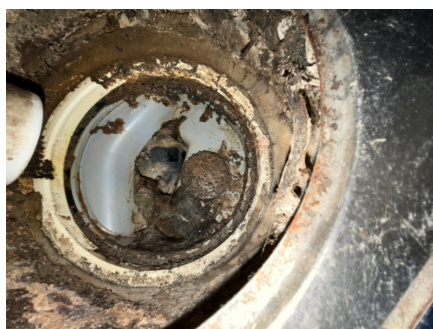
- Det er viktig å merke seg at levetiden til en membran varierer basert på kvalitet, installasjon og bruk. Eldre membraner kan bli sprø og sprekke opp, noe som fører til at de mister sin vanntettende funksjon. Dette kan resultere i vannlekkasjer gjennom vegger og gulv og fuktskader.
- Tilgang til sluk må bedres både for inspeksjon og rengjøring.
- Regelverket krever at sluket skal være tilgjengelig for rengjøring og vedlikehold. Hvis sluket er utilgjengelig, kan det bli tett av hår, fett eller andre partikler, noe som kan føre til oversvømmelse på våtrommet med påfølgende fuktskader i tiliggende rom/konstruksjoner.

Kostnad er satt for å etablere tilgang på sluken under badekaret og ikke ny membran eller oppretting av avvik.

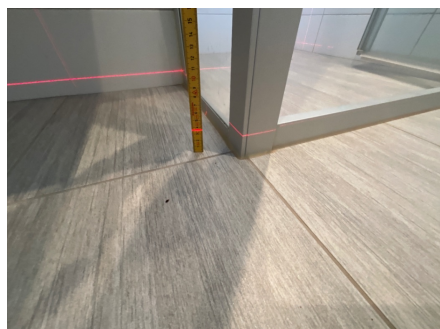
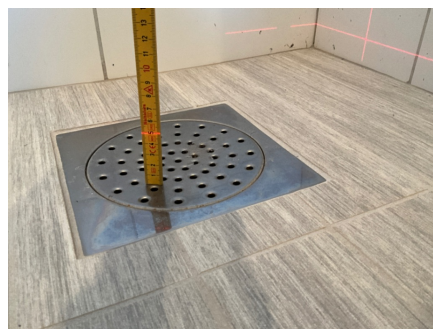
- Det er mulighet for at det kan forekomme vannlekkasje på våtrommet hvor vann ikke vil gå til sluk.
- Det er påvist at høydeforskjell fra topp slukrist til gulv/synlig topp membran ved dørterskel er mindre enn 25 mm.

- Det bør etableres avrenning inn til sluk for hele våtrommet.
- Eventuelt lekkasjevann fra utstyr utenfor dusjsone vil ikke ha en naturlig vei til sluket. Dette kan føre til at vann samler seg på gulvet og potensielt renner ut av rommet eller trenger inn i konstruksjonen.

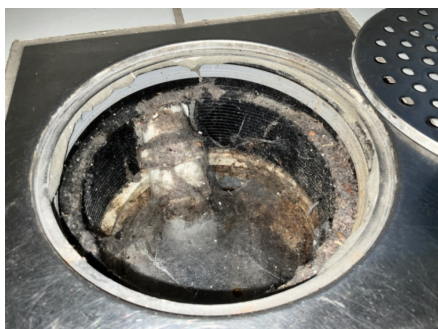
- Eldre sluk av plast er ofte utsatt for lekkasjer og særlig i overganger. Eventuelle lekkasjer kan medføre fuktskader på tilliggende konstruksjoner.
- Det er viktig å merke seg at levetiden til en membran varierer basert på kvalitet, installasjon og bruk. Eldre membraner kan bli sprø og sprekke opp, noe som fører til at de mister sin vanntettende funksjon. Dette kan resultere i vannlekkasjer gjennom vegger og gulv og fuktskader.

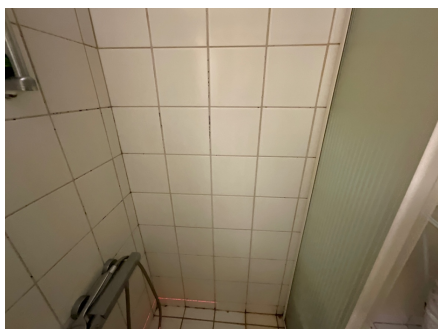
- Selv om svertesopp hovedsakelig er et overflatefenomen, kan kraftig vekst indikere høy fuktighet som igjen kan føre til at råtesopper etableres og forårsake skade på bygningskonstruksjonen.

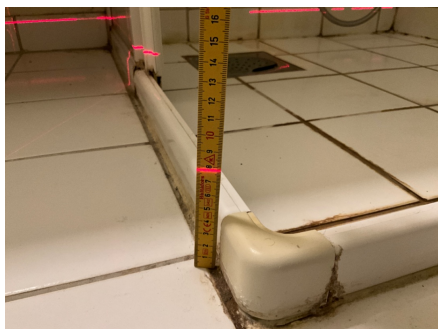
- Et bad med manglende/reduert fall til sluk blir mindre funksjonelt og sikkert for brukeren. Dette kan medføre stående vann på gulvet, vann som ikke ledes effektivt til sluket, økt risiko for at vann renner ut av rommet og redusert sklisikkerhet på gulvet.
- Skader på varmekilde kan medføre et reparasjonsbehov hvor tettesjiktet i ytterste konsekvens må fornyes. En fornyelse er ofte forbundet med høye kostnader. Dersom tiltaket ikke utbedres kan man ikke utelukke elektriske feil utover selve varmekilden.

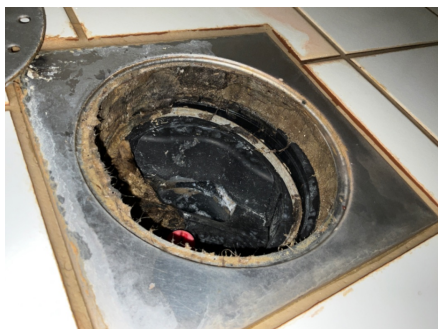
- Det er viktig å merke seg at levetiden til en membran varierer basert på kvalitet, installasjon og bruk. Eldre membraner kan bli sprø og sprekke opp, noe som fører til at de mister sin vanntettende funksjon. Dette kan resultere i vannlekkasjer gjennom vegger og gulv og fuktskader.
- Det må gjøres nærmere undersøkelser. Manglende membran/tettesjikt medfører risiko for lekkasjer og fukt i konstruksjonen.

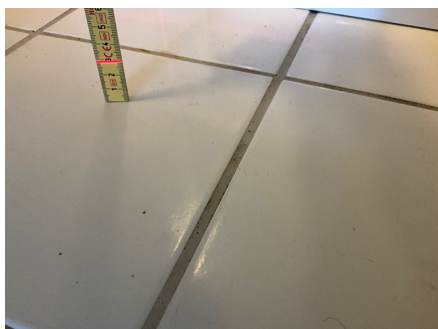
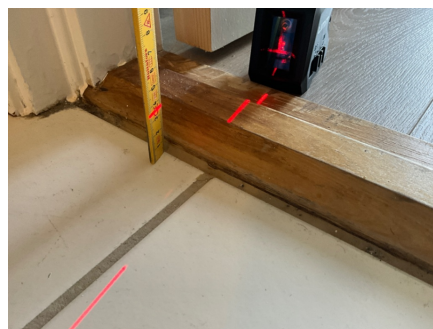
- Et bad med manglende/reduert fall til sluk blir mindre funksjonelt og sikkert for brukeren. Dette kan medføre stående vann på gulvet, vann som ikke ledes effektivt til sluket, økt risiko for at vann renner ut av rommet og redusert sklisikkerhet på gulvet.
- Det benyttes tett dusjkabinett og gulvet får ingen vannbelastning ved normalt bruk, men hver obs på lekkasjevann. Avviket har ingen konsekvens ved dagens bruk, ved endret bruk må det etableres fall til sluk.

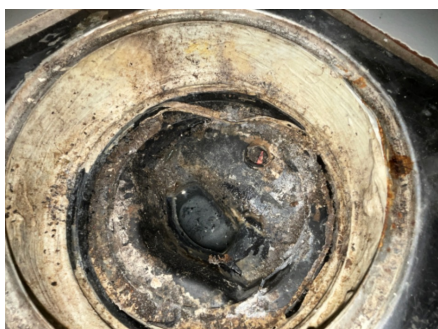
- Det er viktig å merke seg at levetiden til en membran varierer basert på kvalitet, installasjon og bruk. Eldre membraner kan bli sprø og sprekke opp, noe som fører til at de mister sin vanntettende funksjon. Dette kan resultere i vannlekkasjer gjennom vegger og gulv og fuktskader.
- Sluket må sjekkes og rengjøres jevnlig.

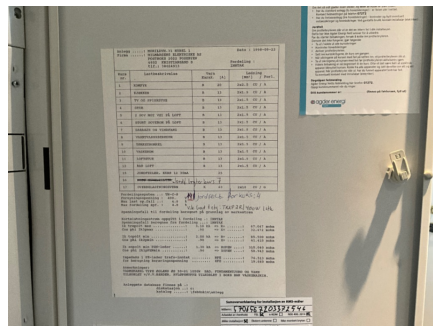
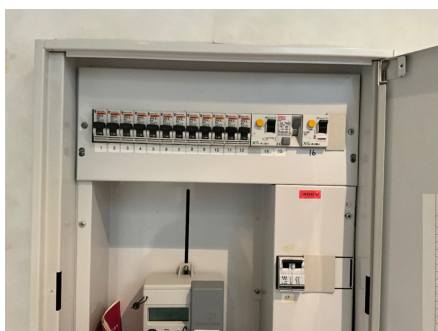
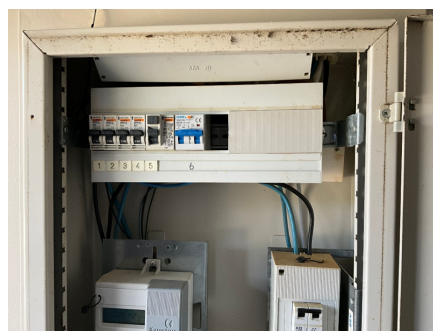
Dårlig utførelse.

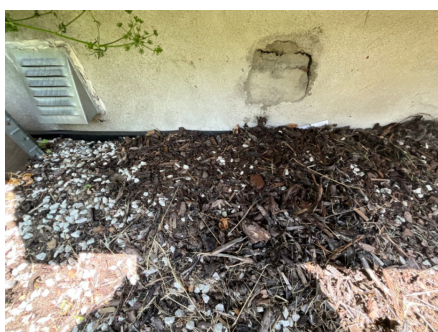
- Tiltak for redrenering rundt boligen kan ikke utelukkes.
- Overvåk tilstanden jevnlig. For å få tilstandsgrad 0 eller 1 må dreneringen skiftes ut, men tidspunktet for når dette er nødvendig er vanskelig å si noe om. Bruken av underetg/kjeller vil og være avgjørende.

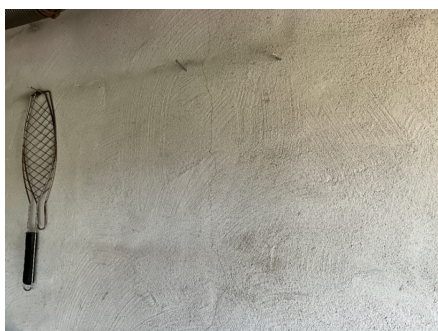
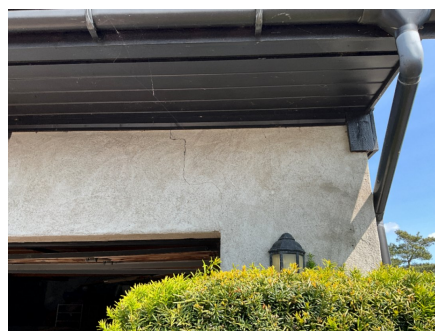
- Grunnmuren har sprekkdannelser.

- Påviste skader må utbedres.
