**Salgsobjekt:** Enebolig  
**Eierform:** Eiet  
**Byggeår:** 1998  
**BRA-i/BRA Total** 313/313 kvm  
**Tomtstr.:** 570.6 m<sup>2</sup>  
**Soverom:** 4  
**Antall rom:** 8  
**Gnr./bnr.** Gnr. 96, bnr. 455  
**Oppdragsnr.:** 1411250307

# Flott enebolig med 2 godkjente praktikandeler I Solrik tomt med fantastisk utsikt I

# Tilstandsrapport

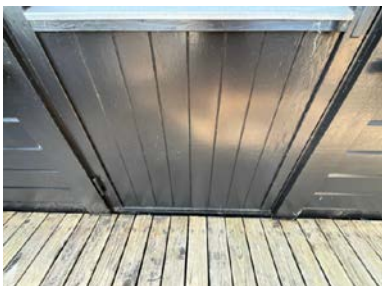
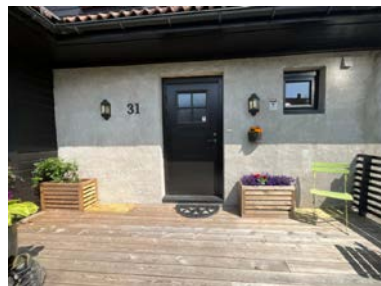
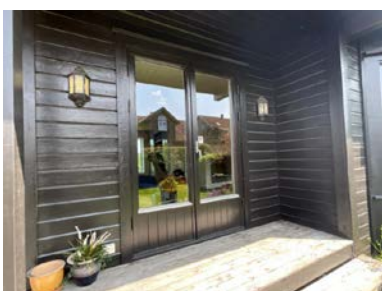
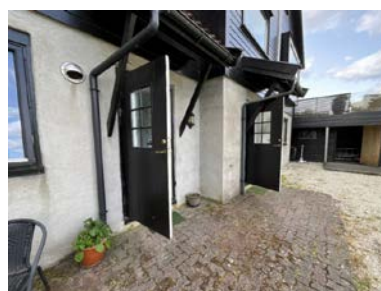
## TG 2 Balkonger, terrasser og rom under balkonger

Veranda med utgang fra stue. Dekke av terrassebord. Rekkverk av tre og glass.

- Det er ikke krav om utbedring av rekkverkshøyde opp til dagens forskriftskrav.

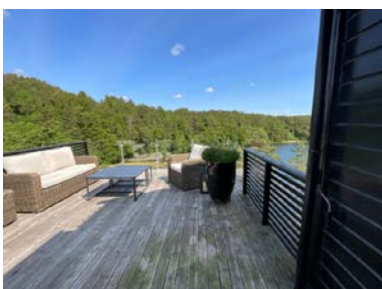
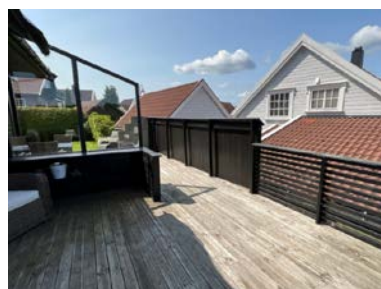
## TG 2 Altan loft

Altan med utgang fra soverommet på loftet. Dekke av terrassebord. Rekkverk av tre.

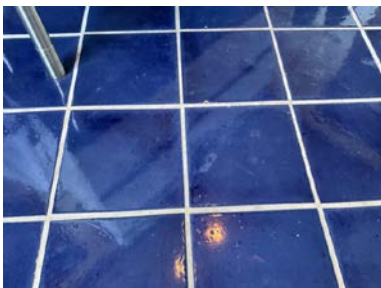
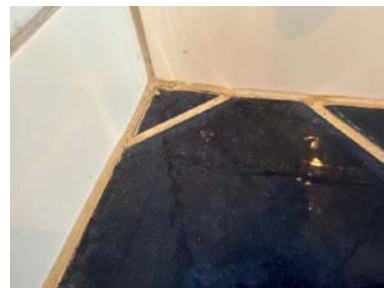
## LOFT > BAD

## TG 3 Sluk, membran og tettesjikt

- Det er viktig å merke seg at levetiden til en membran varierer basert på kvalitet, installasjon og bruk. Eldre membraner kan bli sprø og sprekke opp, noe som fører til at de mister sin vanntettende funksjon. Dette kan resultere i vannlekkasjer gjennom vegger og gulv og fuktskader.
  - Tilgang til sluk må bedres både for inspeksjon og rengjøring.
  - Regelverket krever at sluket skal være tilgjengelig for rengjøring og vedlikehold. Hvis sluket er utilgjengelig, kan det bli tett av hår, fett eller andre partikler, noe som kan føre til oversvømmelse på våtrommet med påfølgende fuktskader i tiliggende rom/konstruksjoner.
- Kostnad er satt for å etablere tilgang på sluken under badekaret og ikke ny membran eller oppretting av avvik.

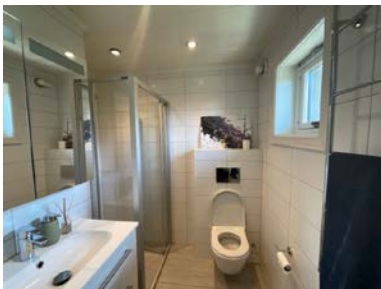
## 1. ETASJE > BAD 2010

### 1 TG 2 Overflater Gulv

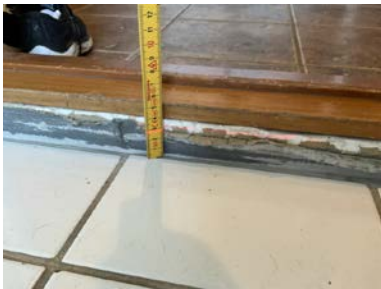
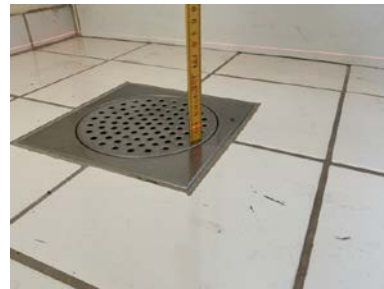
## 1. ETASJE > VASKEROM

### TG 2 Sluk, membran og tettesjikt

- Eldre sluk av plast er ofte utsatt for lekkasjer og særlig i overganger. Eventuelle lekkasjer kan medføre fuktskader på tilliggende konstruksjoner.
- Det er viktig å merke seg at levetiden til en membran varierer basert på kvalitet, installasjon og bruk. Eldre membraner kan bli sprø og sprekke opp, noe som fører til at de mister sin vanntettende funksjon. Dette kan resultere i vannlekkasjer gjennom vegger og gulv og fuktskader.

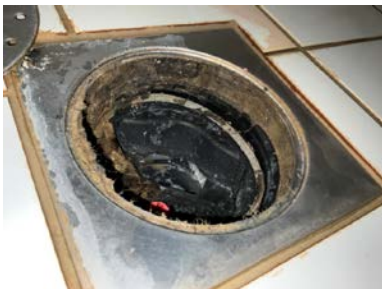
## UNDERETASJE > BAD/VASKEROM

### 1 TG 2 Sluk, membran og tettesjikt

- Det er påvist mangelfull/feil utførelse rundt rørgjennomføringer e.l. som gir fare for fukt i konstruksjonen i våtsone.
- Membran kan ikke konstateres (ikke synlig og det foreligger heller ikke dokumentasjon).
- Mer enn halvparten av forventet brukstid er passert på membranløsningen.
- Mer enn halvparten av forventet brukstid er passert på slukløsningen.

- Det er viktig å merke seg at levetiden til en membran varierer basert på kvalitet, installasjon og bruk. Eldre membraner kan bli sprø og sprekke opp, noe som fører til at de mister sin vanntettende funksjon. Dette kan resultere i vannlekkasjer gjennom vegger og gulv og fuktskader.
- Det må gjøres nærmere undersøkelser. Manglende membran/tettesjikt medfører risiko for lekkasjer og fukt i konstruksjonen.

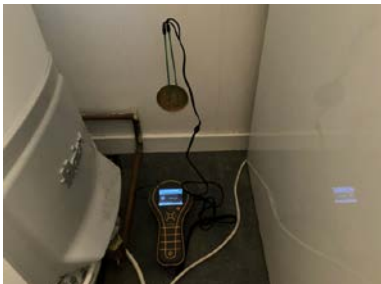
## UNDERETASJE > BAD/VASKEROM

### TG 0 Tilliggende konstruksjoner våtrom

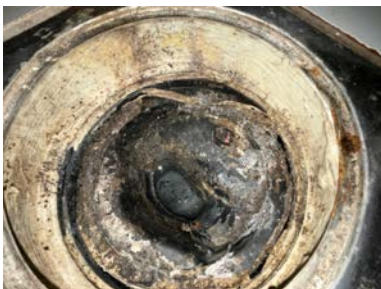
## UNDERETASJE > BAD/VASKEROM 2

### TG 2 Sluk, membran og tettesjikt

- Det er viktig å merke seg at levetiden til en membran varierer basert på kvalitet, installasjon og bruk. Eldre membraner kan bli sprø og sprekke opp, noe som fører til at de mister sin vanntettende funksjon. Dette kan resultere i vannlekkasjer gjennom vegger og gulv og fuktskader.
- Sluket må sjekkes og rengjøres jevnlig.

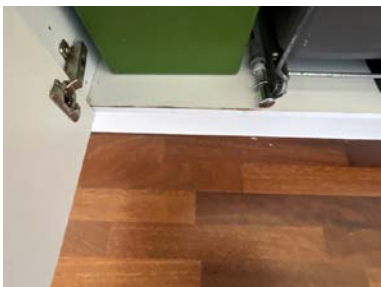
- Det er påvist fuktskjolder i overflater.

Liten fukt skade i skapet.

- Overflater må utbedres eller skiftes.

Lokal utbedring, avviket er kun av kosmetisk betydning.

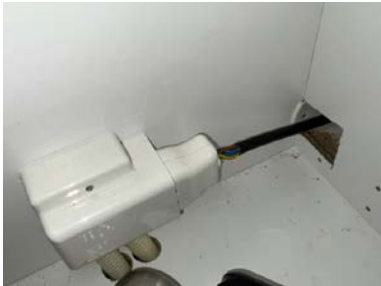
Dårlig utførelse.

På bakgrunn av manglende samsvarserklæringer på deler av anlegget anbefales det en utvidet el kontroll på hele anlegget.

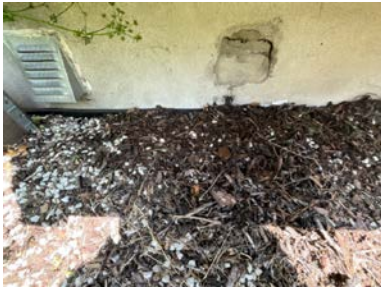
Eventuell dreneringen er fra 1998. Det er noe synlig utvendig fuktsikring på murene.

- Tiltak for redrenering rundt boligen kan ikke utelukkes.
- Overvåk tilstanden jevnlig. For å få tilstandsgrad 0 eller 1 må dreneringen skiftes ut, men tidspunktet for når dette er nødvendig er vanskelig å si noe om. Bruken av underetg/kjeller vil og være avgjørende.

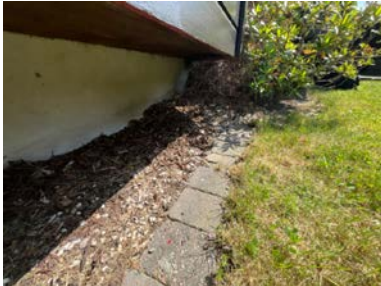
## TG 2 Grunnmur og fundamenter

Bygningen har grunnmur i lettklinkerblokker.

- Grunnmuren har sprekkdannelser.

- Påviste skader må utbedres.
