# Tilstandsrapport

Enebolig

Hasselveien 7, 3158 ANDEBU

Befaringsdato: 15.10.2025

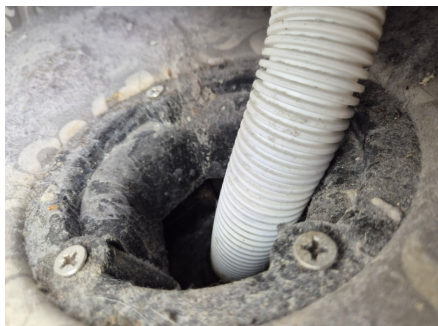
Eldre sluk av plast er ofte utsatt for lekkasjer og særlig i overganger. Eventuelle lekkasjer kan medføre fuktskader på tilliggende konstruksjoner. Overvåk tilstanden jevnlig. For å få tilstandsgrad 0 eller 1 må slukløsningen skiftes ut og sannsynligvis må også membransjiktet skiftes/utbedres. Det er imidlertid vanskelig å si noe om tidspunktet for når dette er nødvendig.

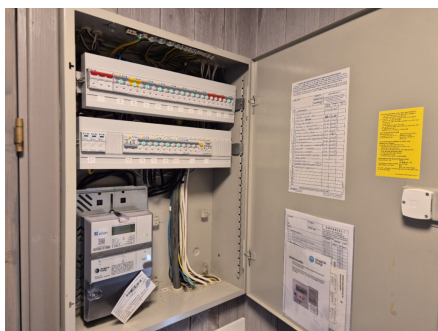
Takstmannen er ikke autorisert på El-anlegg. Kommentarer vedrørende dette punktet er basert på generell kunnskap. Det elektriske anlegget er ikke vurdert utover visuell besiktigelse i denne rapporten da dette krever spesiell kompetanse og autorisasjon.
