Hasselveien 7, 3158 ANDEBU

# Tilstandsrapport

Befaringsdato: 15.10.2025

Rapportdato: 16.10.2025

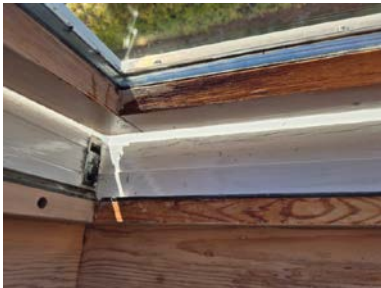
**Vurdering av avvik:**

- Det er avvik:

Det bør vurderes utskifting eller utbedring av vinduene i 2. etg. Dersom tiltak ikke gjennomføres, kan det oppstå økt varmetap, trekk, kondens og ytterligere forringelse av treverket, noe som kan medføre behov for mer omfattende reparasjoner på sikt.

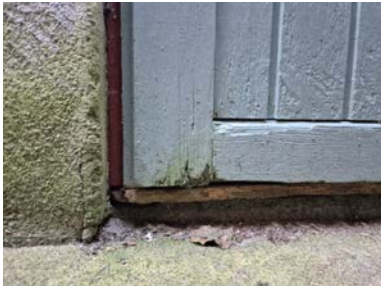
Mer enn halvparten av forventet levetid er oppbrukt på kjellerdør og det er påvist råteskader i bunn av døren.

Kjellerdøren bør skiftes ut for å hindre videre råteutvikling og redusere risikoen for fuktskader på tilstøtende konstruksjoner. Dersom tiltak ikke iverksettes, kan dette føre til økt varmetap, dårligere sikkerhet og ytterligere forringelse av dørens funksjon.

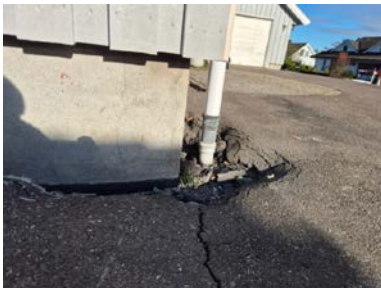
Grop mot grunnmur.

Det anbefales arrondere terreng rundt bygning slik at det etableres fall fra bygget eller alternative tiltak.

Ideelt bør det være fall på 1:50 på 3 meter ut fra bygning.
