Johan Fastings gate 14, 2318 HAMAR

**Romslig hel tomannsbolig –  
perfekt for deg som ønsker et  
oppussingsprosjekt!**

# Tilstandsrapport

Rapportdato: 03.06.2025

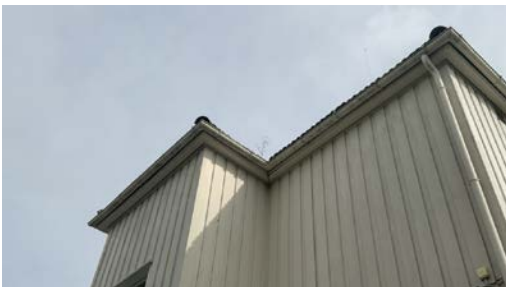
Gress vokser i takrenner og disse må rengjøres.

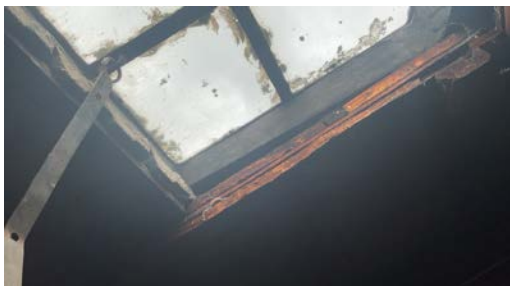
- Det må påregnes noe vedlikehold og at enkelte vinduer må skiftes ut.

Loftsvindu i dårlig stand.

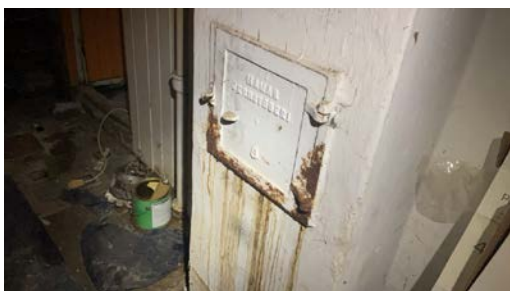
Sotluke pipe 1 plassert i kjeller.

- Det bør foretas nærmere undersøkelser av pipeløp.

Jeg anbefaler kontroll utført av fagkyndig, jeg er ikke fagperson på dette området. Det er mange krav og anbefalinger til skorsteiner og ildsteder.

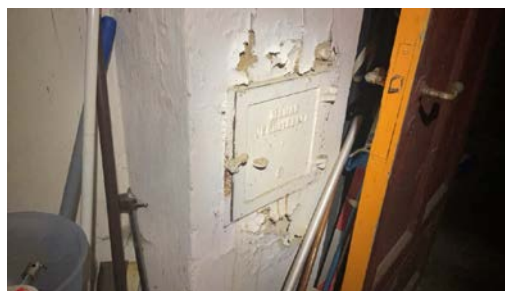
Sotluke pipe 2 plassert i kjeller.

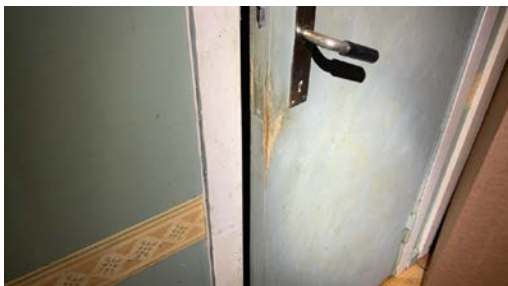
Slitasje på dører.

- Lokal utbedring må påregnes.

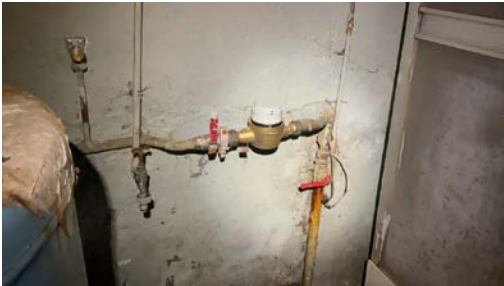
Stoppekran plassert i kjeller.

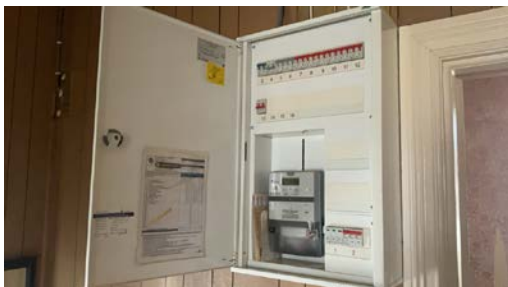
5. Foreta en helhetsvurdering av det elektriske anlegget, dets alder, allmenne tilstand og fare for liv og helse. Bør det elektriske anlegget ha en utvidet el-kontroll?  
**Ja** Deler av det elektriske anlegget er gammelt og har kort gjenværende brukstid. Kapasitet på kurser bør vurderes av kjøpere, da man vil ha individuelle behov og dette påvirkes av bruksmønsteret i boligen.

Sikringsskap plassert i 2. etasje.

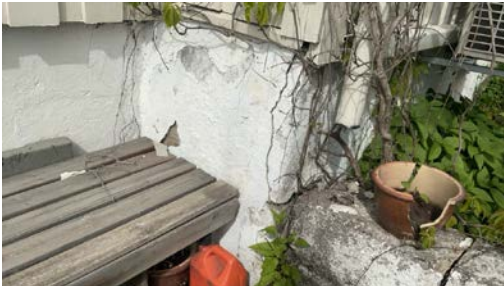
Løs murpuss flere steder.

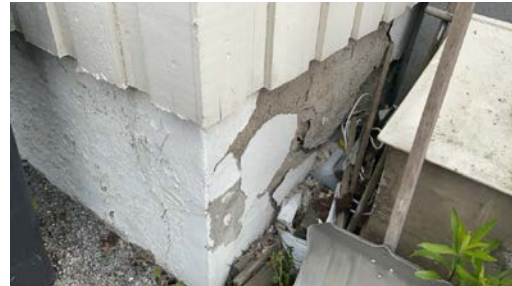
Forvittring av mur registrert.
