# Tilstandsrapport

Enebolig

Nedre Skogveg 21 , 2213 KONGSVINGER

Befaringsdato: 23.03.2026

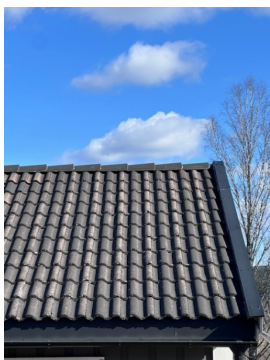
### TG 1 Nedløp og beslag

Forkantblekk, takrenner og nedløp i lakkert metall.

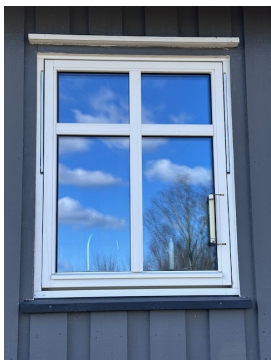
Det bør påregnes utskifting av vinduene fra byggeår, 1978 og 1981.

**Kostnadsestimat: 20 000 - 100 000**

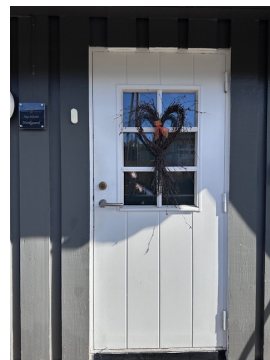
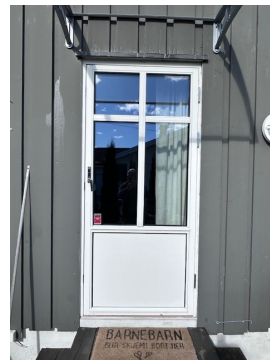
## TG 1 Balkonger, terrasser og rom under balkonger

Terrasse v/stue fra 2015 på 36 m<sup>2</sup>, i trekonstruksjoner. Spaltegulv og levegg mot vest m/liggende spiler. Plassbygde blomserkasser. Trinn til terreng. Tak over terrassedør. Utelys og stikkontakt. Inngangsparti/terrasse fra 2020 på 10 m<sup>2</sup> i trekonstruksjoner. Spaltegulv og rekkverk med liggende spiler og håndlist. Trapp til terreng. Utelys.

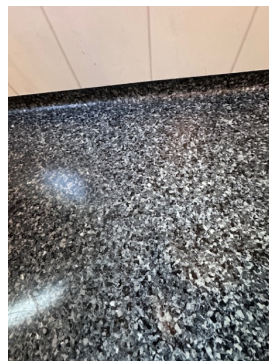
## ! TG 1 Overflater Gulv

Vinylbelegg med oppbrett på gulv. Høydeforskjell på gulv fra dørterskel til topp slukrist er 50 mm.

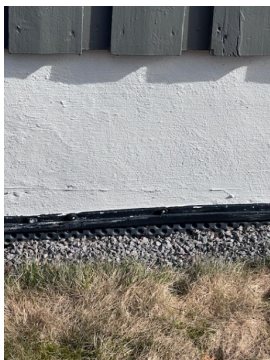
### TG 1 Grunnmur og fundamenter

Betongfundament og plasstøpt betonggrunnmur.
