Tilstandsrapport

Boligbygg med flere boenheter

Winsnes gate 6, 2212 KONGSVINGER

Befaringsdato: 18.11.2024

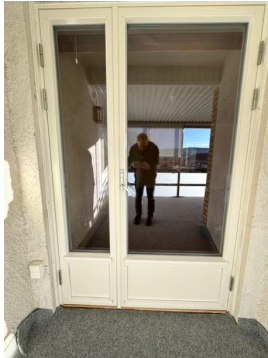
TG 1 Balkonger, terrasser og rom under balkonger

Innglasset terrasse i betong og stålkonstruksjoner med skyvevinduer. Vinduene kan også åpnes innover. Filtteppe på gulv. Screen utvendig solavskjerming og innvendige rullgardiner. Stikkontakt. Belysning.

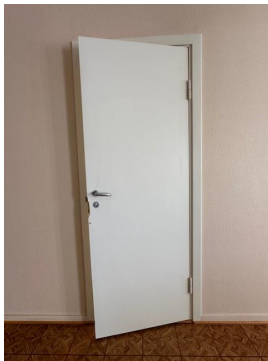
TG 1 Andre innvendige forhold

Garderobeskap i soverom. Bod med plassbygde hyller.

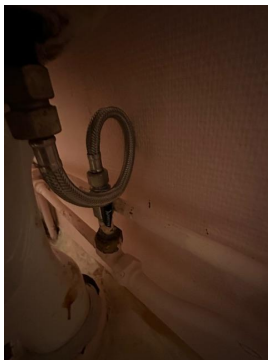
! TG 2 Avløpsrør

Avløpsrør av soil.

- Det er ikke behov for utbedringstiltak siden anlegget fungerer i dag, men ut ifra alder kan skader plutselig oppstå på eldre anlegg.
