Tilstandsrapport

Tomannsbolig (Bakkeveien 3 B)

Tomannsbolig (Bakkeveien 3)

Bakkeveien 3 og 3 B, 1524 MOSS

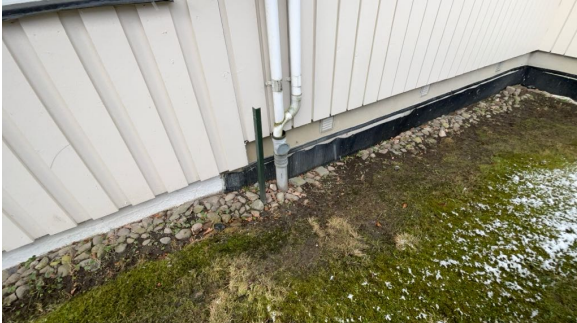
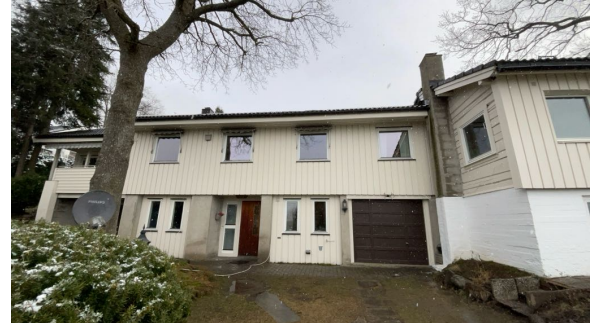
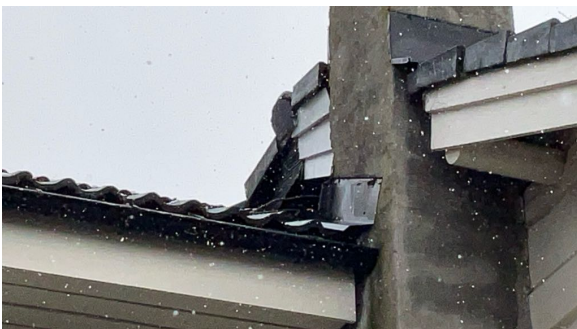
Veggkonstruksjon

- Det er påvist spredte råteskader i bordkledningen.
- Det er avvik:

Tre har liten avstand til terreng, råteskader i panel flere steder, fare for skade i yttervegg mot vest.
Mangler lusinger på panel flere steder, deler av konstruksjon uten lufting.
Panel er ført ned til beslag flere steder uten dryppkant.

- Råteskadet trekledning må skiftes ut.

Endre løsning med avstand til terreng, veggkonstruksjoner mot vest har vært utsatt for påkjenning og følgeskader i vegg kan ikke utelukkes.
Ettermontere lusinger og musebørster, etablere lufting der denne er stengt.
Tilpasse panel til beslag med dryppkant.

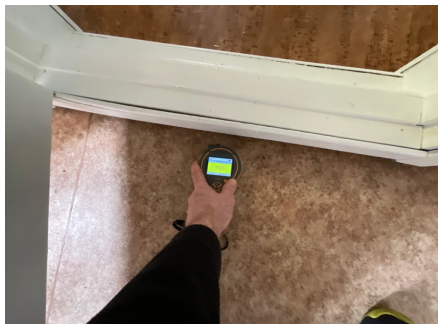
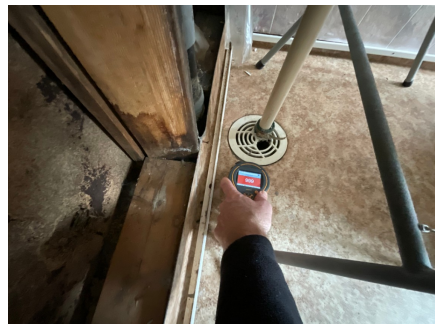
KJELLER > BAD

TG 3 Generell

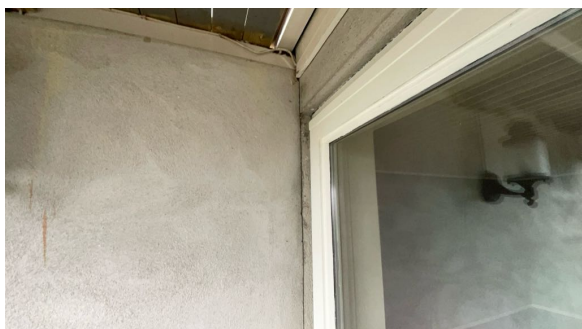
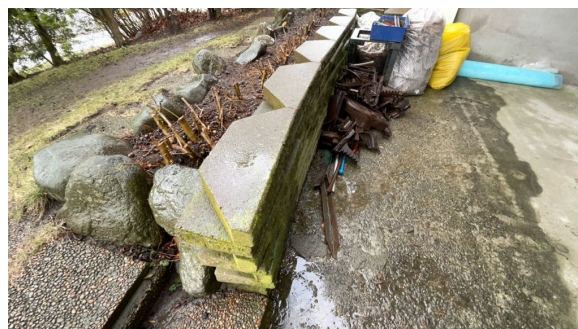
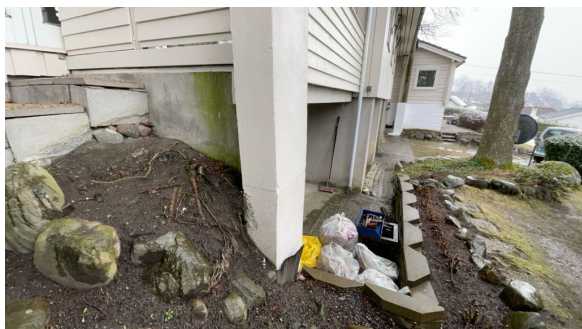
TG 3 Terrengforhold

Terreng opparbeidet inn mot bygningen mot nord og øst.

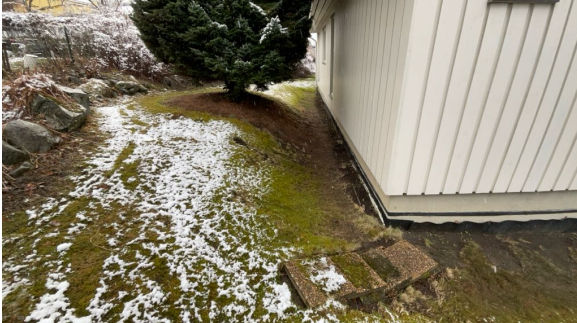
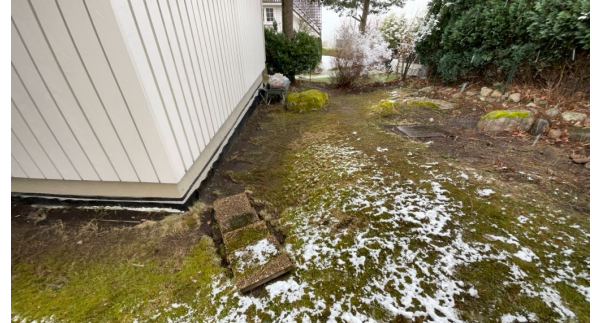
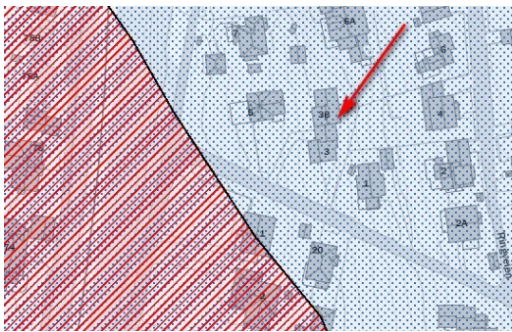
TG 2 Utvendige vann- og avløpsledninger

Utvendige avløpsrør er av ukjent type Det er offentlig avløp via private stikkledninger Utvendige vannledninger er av ukjent type Det er offentlig vannforsyning via private stikkledninger.

- Det er ikke behov for utbedringstiltak siden anlegget fungerer i dag, men ut ifra alder kan skader plutselig oppstå på eldre anlegg.

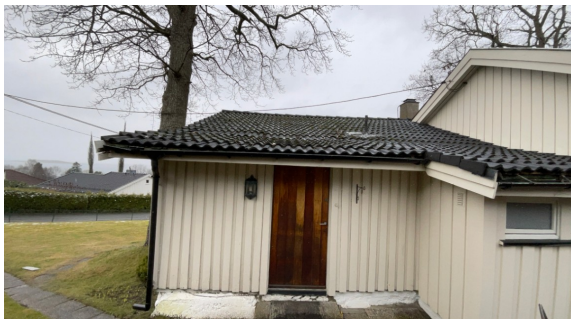
- Det er påvist skader eller avvik på selve taktekkingen.
- Mer enn halvparten av forventet brukstid er passert på taktekkingen.
- Mer enn halvparten av forventet brukstid er passert på undertak.
- Det er avvik:

Takflaten mot øst har overgang til flatere del for tilbygg. Konstruksjonen har ikke tilstrekkelig fall for takstein. Det er synlig at takstein er løse og har skjevheter. Dette er i et område hvor det fra innvendig side er synlig at det er/har vært fuktskader i himling, så det har med stor sikkerhet vært/er en lekkasje i dette område.

Det er råteskader i vindskier og gesimskasser på tilbygg, årsak er vann som kommer under taktekking og nedover tak.

Det må utføres ytterligere undersøkelser av omfang på skader, ny taktekking må etableres på hele/deler av tak. Nedre del bør byttes ut med annen type taktekking på grunn av lite fall på konstruksjonen.

Utbedre råteskader på gesimskasser og vindskier, det er risiko for større omfang på skader en det som er synlig.

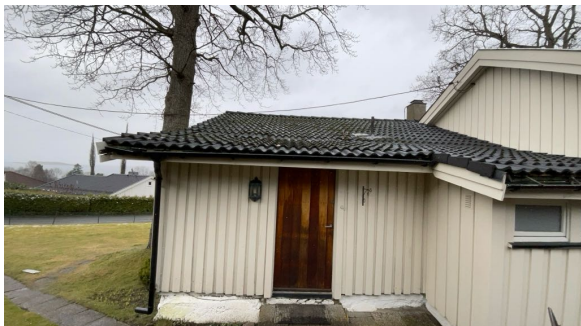
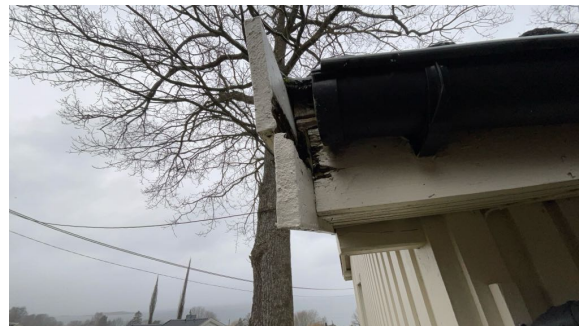
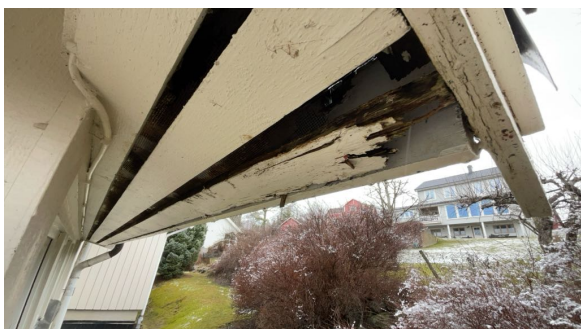
TG 2 Nedløp og beslag

Takrenner og nedløp i plastbelagt stål.

- Det bør lages system for bortledning av vann fra taknedløp ved grunnmur.
- Det er ikke krav om utbedring av snøfangere opp til dagens krav.
- Overvåk tilstanden jevnlig. For å få tilstandsgrad 0 eller 1 må beslag/renner/nedløp skiftes ut, men tidspunktet for når dette er nødvendig er vanskelig å si noe om.

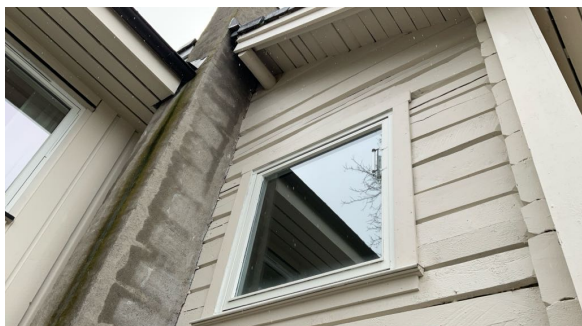
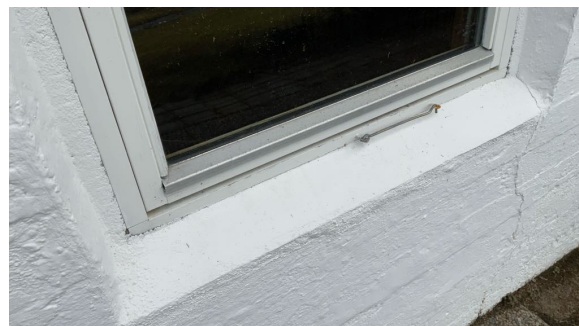
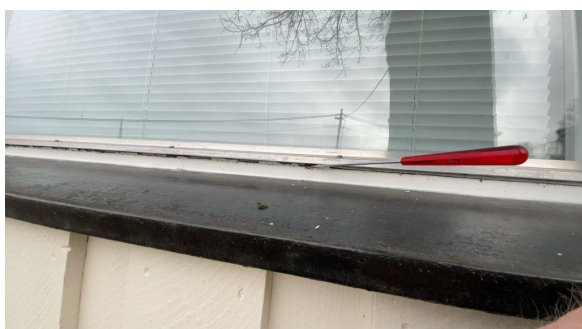
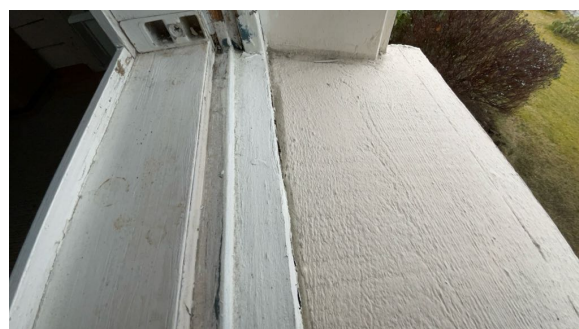
TG 3 Dører

- Det er påvist avvik rundt innsetningsdetaljer.
- Det er påvist dører som er vanskelig å åpne eller lukke.
- Det er påvist utetthet/åpning mellom dørblad og dørkarm. Dvs. at kald trekk kan oppstå.
- Karmene i dører er værslitte utvendig og det er sprekker i trevirket.

Dør til 1. etasje har skader.

Enkel dør til kjeller med råteskader.

Dør til kjeller kan utbedres lokalt.

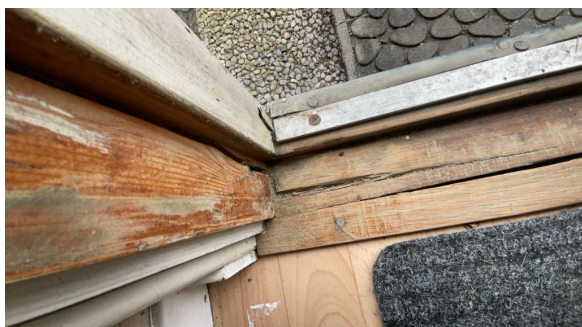
TG 3 Overflater

- Det er stedvis påvist synlige skader på overflater.
- Overflater har en del slitasjegrad utover det en kan forvente.

Skader sprekker i gulv kjøkken, trolig på grunn av ujevnt underlag i kombinasjon med fukt. Skader på himling i entre etter lekkasje.

Bytte overflater gulv kjøkken og himling i entre.

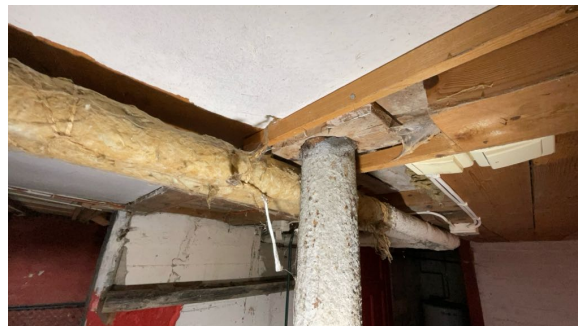
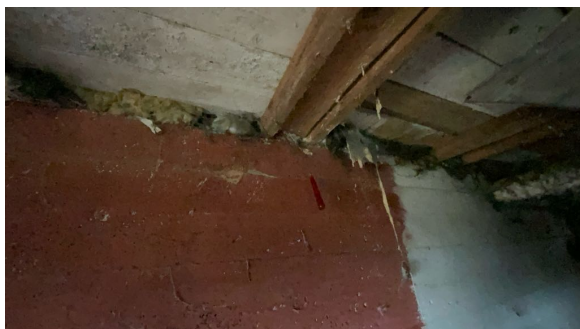
TG 2 Radon

Det er ikke foretatt radonmålinger, og bygget er heller ikke utført med radonsperre. Radon aktsomhetsgrad for område er "Moderat til lav".
