Oppussingsobjekt med to gnr. og bnr. med utsikt til Oslofjorden - Stort potensial

Velkommen til Bakkeveien 3 (1946) og 3B (1983), en eiendom med fantastisk vestvendt utsikt mot Oslofjorden!

Frosterød Takst AS

Tilstandsrapport

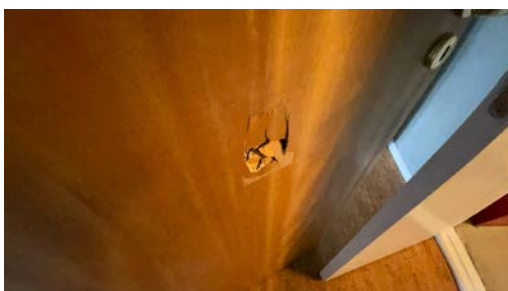
1. ETASJE > BAD

Plater på vegger er løse og har noe skader.

Himling i rommet har skader.

Kanal på ventilasjon er uisolert og fare for kondensskader (slik som er synlig i tak).

Alder indikerer at normal forventet brukstid er passert, lekkasje med påfølgende skader kan plutselig oppstå. Det må forventes at påkostninger/utskiftninger skal utføres innen kort tid, men det er vanskelig å mene noe om når dette blir påkrevet. Risikoen med å utsette denne type oppgradering er at andre deler av bygningsmassen vil kunne bli påført unødvendige skader som følge av en følgeskade i utett baderom.

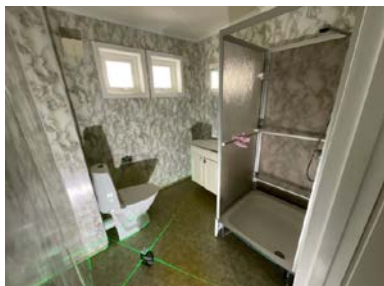
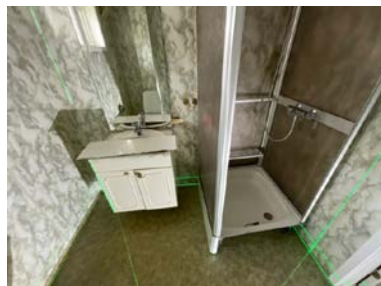
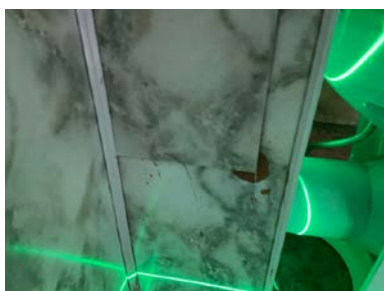
1. ETASJE > BAD

Hulltaking er foretatt uten å påvise unormale forhold. Hulltaking er foretatt ved/i gang. Fuktkvotemåling (vekt%) i konstruksjonen ble målt til 0.

Vegger av tapet har skader, takplater har skader.

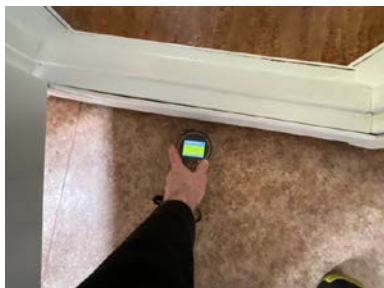
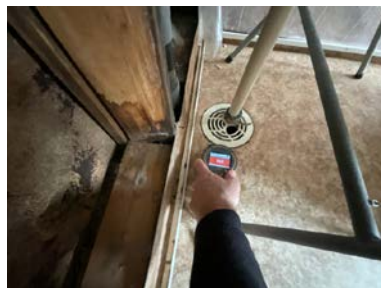
KJELLER > BAD

TG 3 Generell

- Det må foretas tiltak for å lukke avviket.

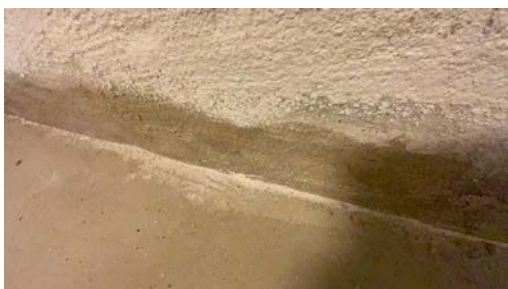
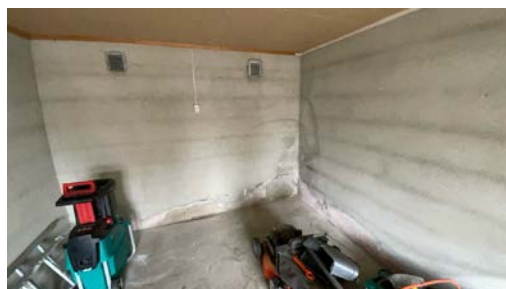
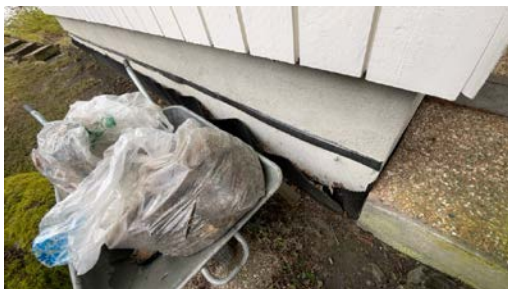
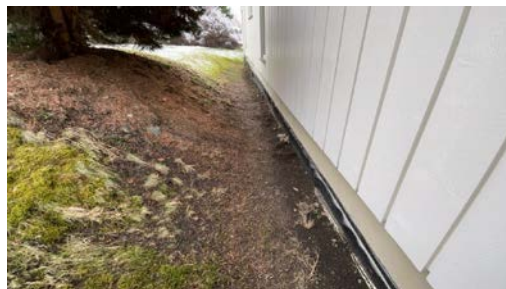
Etablering av ny drenering med fuktsikring må påregnes.

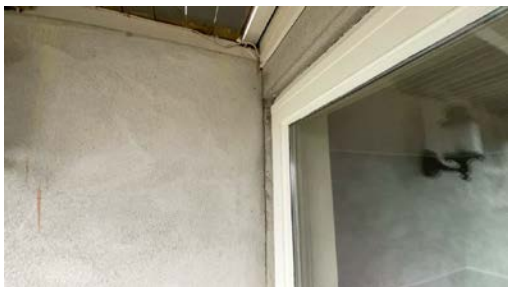
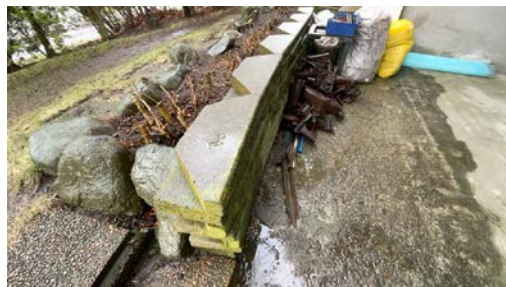
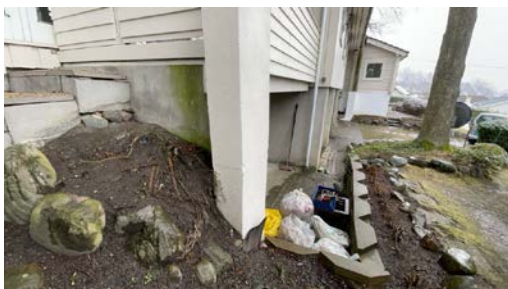
TG 1 Grunnmur og fundamenter

- Det er påvist mindre sprekker og/eller skjevheter i muren.

Støttemur under veranda har sprekker inn mot boligen og søyle i front har sprekker. Stablemur har skjevheter.

- Lokal utbedring må utføres.

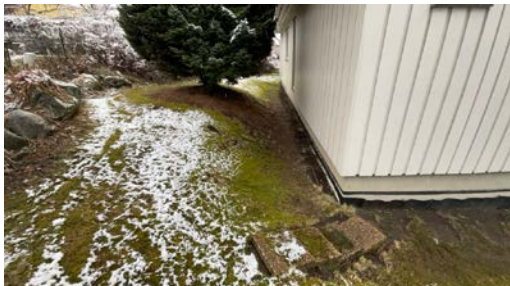
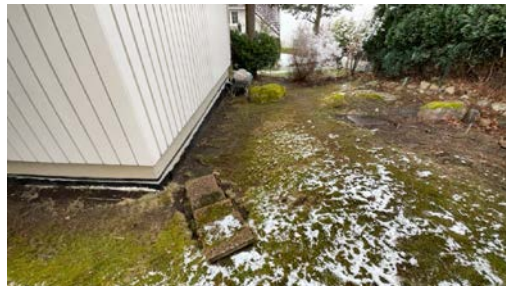
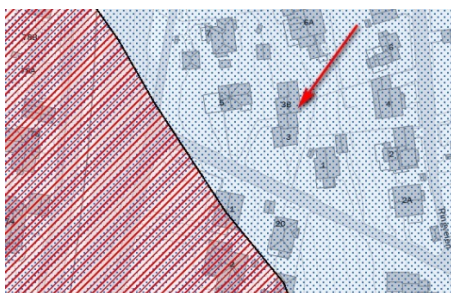
TG 3 Terrengforhold

Terreng opparbeidet inn mot bygningen mot nord og øst.

Fall på terreng fører mye vann inn mot yttervegg og belaster fuktsikring og drenering på bakgrunn av at det ikke er fall ut fra yttervegg.

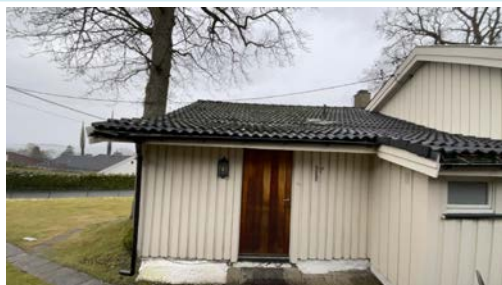
Utvendige vann- og avløpsledninger

Utvendige avløpsrør er av ukjent type Det er offentlig avløp via private stikkledninger Utvendige vannledninger er av ukjent type Det er offentlig vannforsyning via private stikkledninger.

- Det er ikke behov for utbedringstiltak siden anlegget fungerer i dag, men ut ifra alder kan skader plutselig oppstå på eldre anlegg.

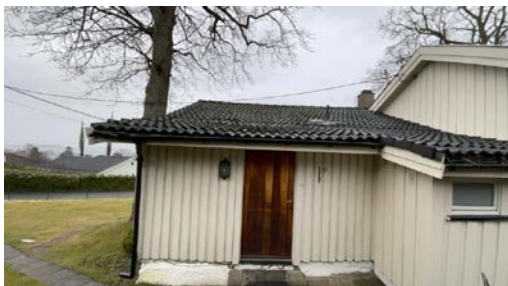
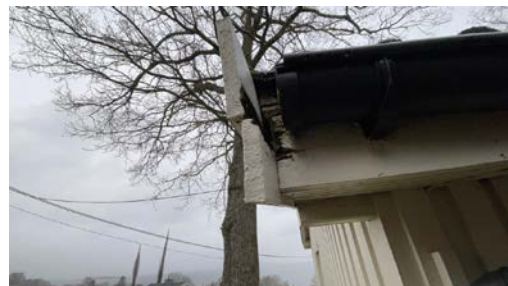
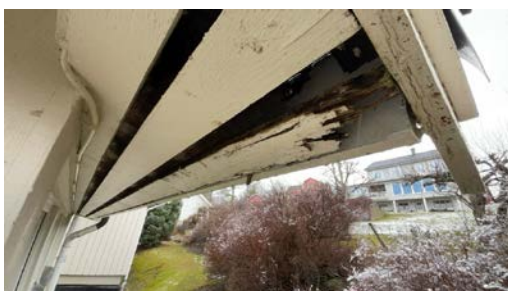
- Det er påvist skader eller avvik på selve taktekingen.
- Mer enn halvparten av forventet brukstid er passert på taktekingen.
- Mer enn halvparten av forventet brukstid er passert på undertak.
- Det er avvik:

Takflaten mot øst har overgang til flatere del for tilbygg. Konstruksjonen har ikke tilstrekkelig fall for takstein. Det er synlig at takstein er løse og har skjevheter. Dette er i et område hvor det fra innvendig side er synlig at det er/har vært fuktskader i himling, så det har med stor sikkerhet vært/en lekkasje i dette område.

Det er råteskader i vindskier og gesimskasser på tilbygg, årsak er vann som kommer under takteking og nedover tak.

Det må utføres ytterligere undersøkelser av omfang på skader, ny takteking må etableres på hele/deler av tak. Nedre del bør byttes ut med annen type takteking på grunn av lite fall på konstruksjonen.

Utbedre råteskader på gesimskasser og vindskier, det er risiko for større omfang på skader en det som er synlig.

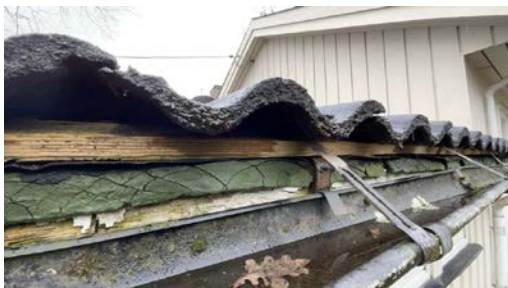
TG 2 Nedløp og beslag

Takrenner og nedløp i plastbelagt stål.

- Det bør lages system for bortledning av vann fra taknedløp ved grunnmur.
- Det er ikke krav om utbedring av snøfangere opp til dagens krav.
- Overvåk tilstanden jevnlig. For å få tilstandsgrad 0 eller 1 må beslag/renner/nedløp skiftes ut, men tidspunktet for når dette er nødvendig er vanskelig å si noe om.

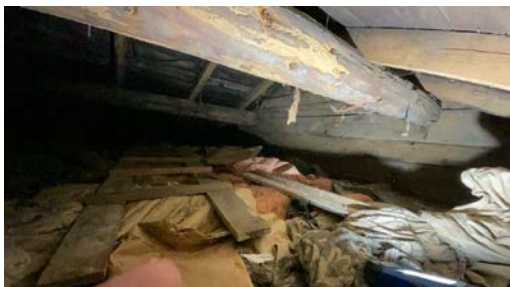
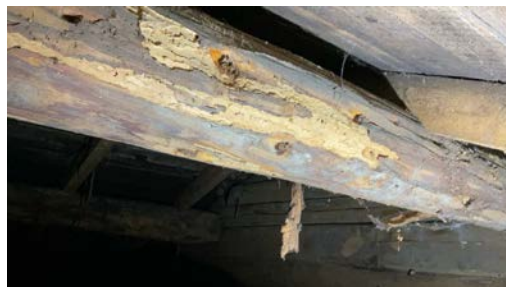
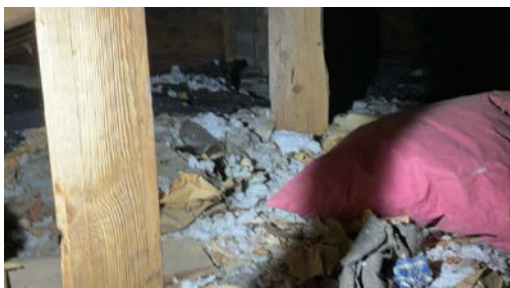
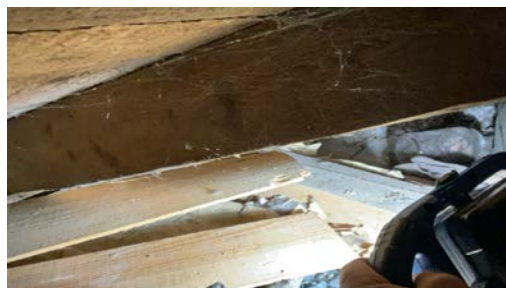
- Det er ingen lufting i konstruksjonen.
- Det er påvist fuktskjolder/skader i takkonstruksjonen.

Det er synlig fra luke at loft ikke har lufting, dette er synlig ved at det er helt mørkt i arealet og lys slipper ikke inn noe sted. I tillegg er det synlig at område mot øst har det som kan synes som fuktmerker i undertak i område ned mot undergurt. Dette er i samme område som det er observert skader på himling i gang og hvor takkonstruksjonen har overgang til svakere fall.

Det anbefales ytterligere undersøkelser av denne konstruksjonen. Med tanke på alder på takteking og andre symptomer anses denne konstruksjonen som utsatt for eventuelle skader og lekkasje.

Det må påregnes kostnader for utbedring/forbedring av konstruksjonen, det kan ikke utelukkes at det er skader/råteskader på bærende konstruksjoner

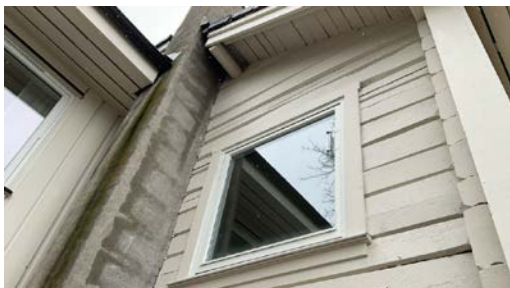
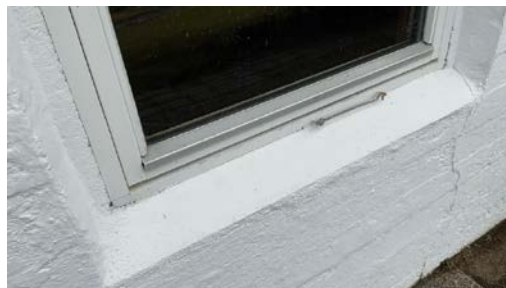
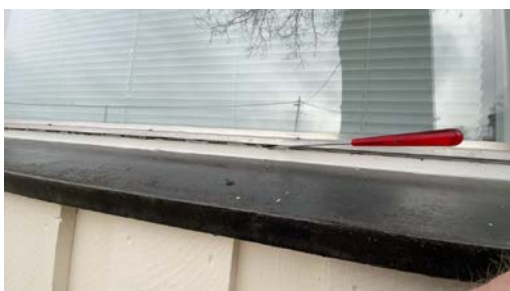
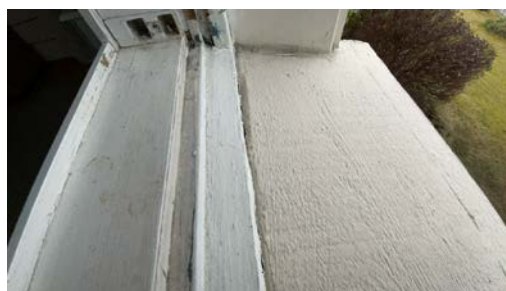
TG 2 Vinduer

- Det er påvist at enkelte vinduer er vanskelig å åpne/lukke.
- Det er påvist avvik rundt innsetningsdetaljer.
- Det er påvist tegn på innvendig kondensering av enkelte vindusglass.
- Karmene i vinduer er slitte og det er sprekker i trevirket.

- Kondensering på enkelte glass har medført fuktskader i treverk som kan medføre utskiftningsbehov av enkelte vinduer.
- Det bør gjøres tiltak for å bedre ventilering av rommet.

Det må påregnes kostnader for utskifting av beslag/montering av beslag og vedlikehold.

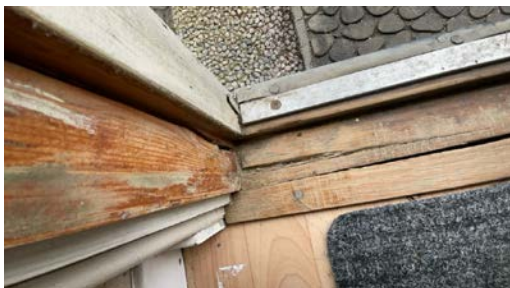
Dører

- Det er påvist avvik rundt innsetningsdetaljer.
- Det er påvist dører som er vanskelig å åpne eller lukke.
- Det er påvist utetthet/åpning mellom dørblad og dørkarm. Dvs. at kald trekk kan oppstå.
- Karmene i dører er værslitte utvendig og det er sprekker i treverket.

Dør til 1. etasje har skader.

Enkel dør til kjeller med råteskader.

Dør til kjeller kan utbedres lokalt.

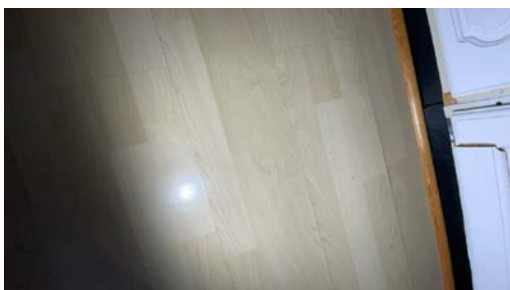
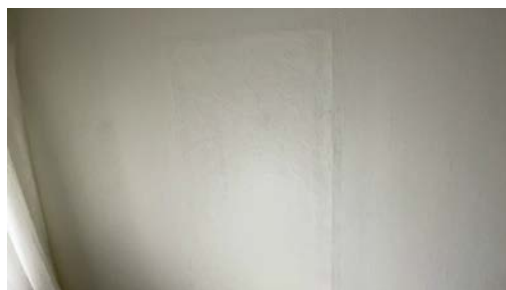
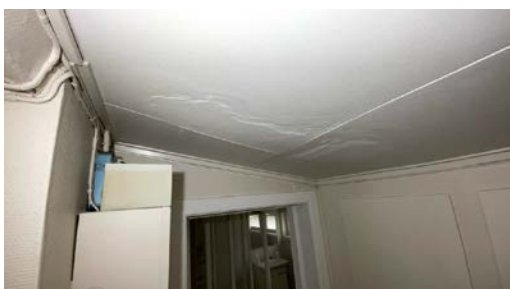
- Det er stedvis påvist synlige skader på overflater.
- Overflater har en del slitasjegrad utover det en kan forvente.

Skader sprekker i gulv kjøkken, trolig på grunn av ujevnt underlag i kombinasjon med fukt. Skader på himling i entre etter lekkasje. I kjøkken på vegg i opphøyd nivå er tidligere gjennomgang til annen bolig tettet med tapet.

Bytte overflater gulv kjøkken og himling i entre.

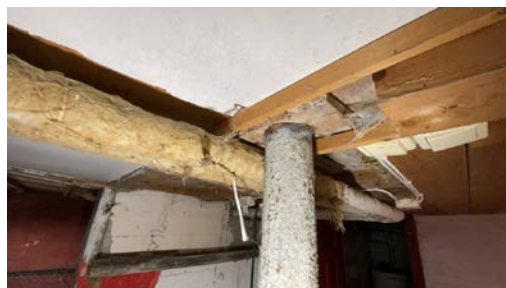
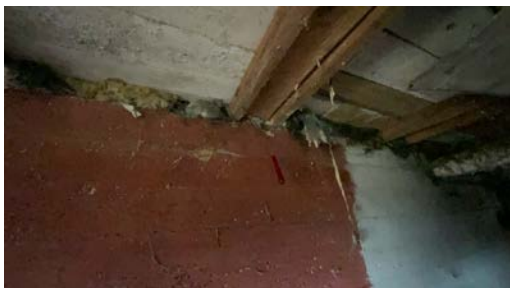
Etasjeskille/gulv mot grunn

Avvik soverom i 1. etasje er 40 mm i hele rommet, laveste hjørne inn mot kjøkken, andre hjørner like og lavere punkt midt på gulv. Avvik innenfor 2 meter 30 mm.

Kostnadsestimat er vurdert for oppretting av de rom som utløser TG 3 som er rom i kjeller og soverom.

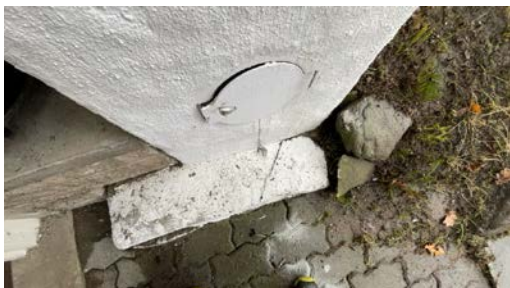
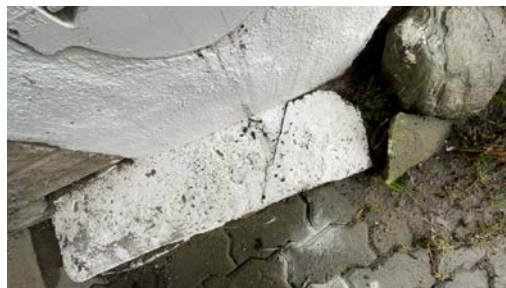
TG 2 Radon

Det er ikke foretatt radonmålinger, og bygget er heller ikke utført med radonsperre. Radon aktsomhetsgrad for område er "Moderat til lav".

- Det må foretas lokal utbedring.

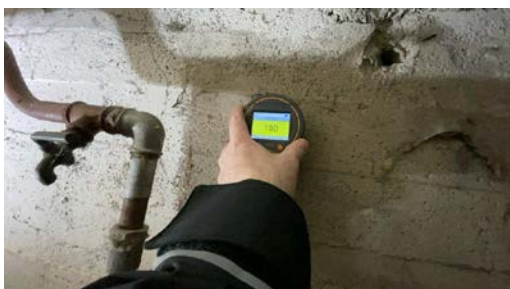
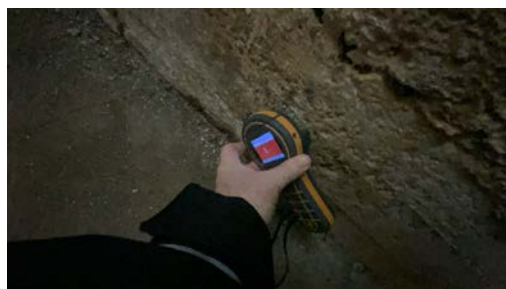
TG 3 Rom Under Terreng

Punktet må sees i sammenheng med 'Drenering'

- Dette er en utsatt konstruksjon, ytterligere undersøkelser bør foretas.
- Tiltak:

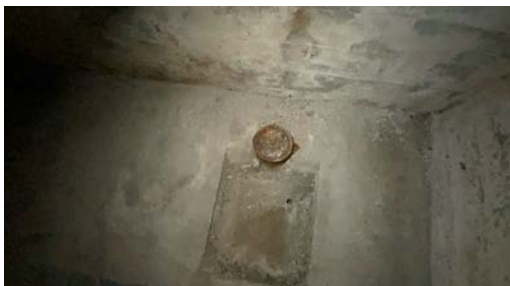
TG 2 Ventilasjon

Boligen har naturlig ventilasjon.

- Det er påvist mangelfull ventilasjon på ett eller flere rom i boligen.

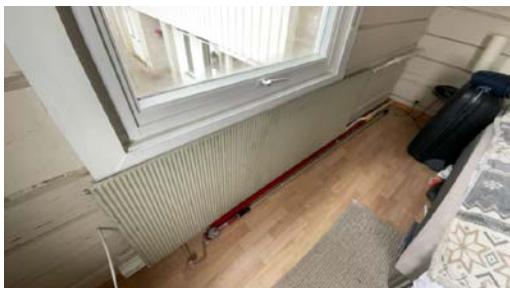
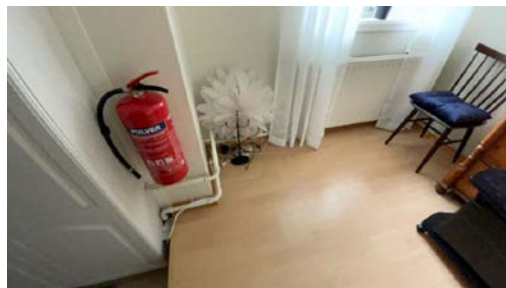
TG 3 Elektrisk anlegg

Kostnadsestimat er beregnet kostnader for utvidet kontroll, det er ikke medregnet eventuelle kostnader for utbedring som kan bli avdekket av en slik kontroll.

Kostnadsestimat: Under 10 000
