Tilstandsrapport

Fritidsbolig

Nordmessenvegen 74, 2610 MESNALI

Befaringsdato: 13.11.2024

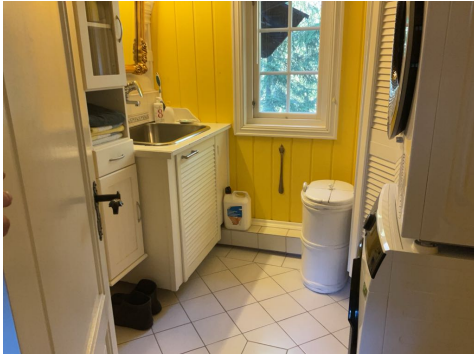
1. ETASJE > VASKEROM

! **Våtrom > 1.Etasje > Vaskerom > Overflater vegger og himling** [Gå til side](#)
Det er vindu/dør med ikke fuktbestandige materialer i våtsonen (ved vask, dusj, badekar, osv.), løsningen eller byggematerialet er uegnet

! TG 2 Overflater vegger og himling

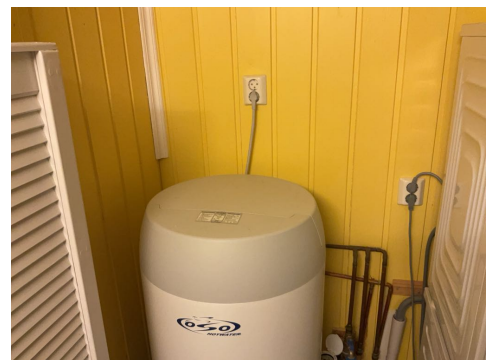
! TG 2 Elektrisk anlegg

- Det bør etableres tilfredsstillende el-tilkobling etter gjeldende forskrift.
