Slettåsvegen 799, 2432 SLETTÅS

Prisant.:	Kr 890 000,-
Omkostn.:	Kr 23 490,-
Total ink omk.:	Kr 913 490,-
Selger:	Sigrun Jota
Byggeår:	ukjent/1992
Salgsobjekt:	Enebolig
Eierform:	Eiet
BRA-i/BRA Total	72/110 kvm
Tomtstr.:	1352.5 m ²
Gnr./bnr.	Gnr. 53, bnr. 215
Oppdragsnr.:	1211240435

Nøkkelinformasjon	2
Om eiendommen	4
Plantegning	41
Tilstandsrapport	43
Egenerklæringsskjema	78
Nabolagsprofil	83
Budskjema	93

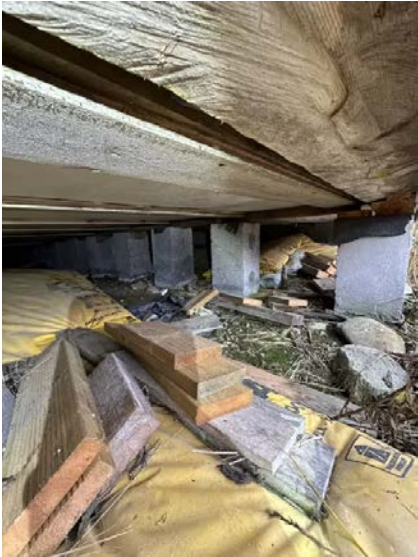
Grunnmuren har skader/sprekker.

Viser defekt fundament under stuedel.

Det registreres skjevheter i søyler/ fundamenter.

Utbedring av påviste skader er nødvendig.

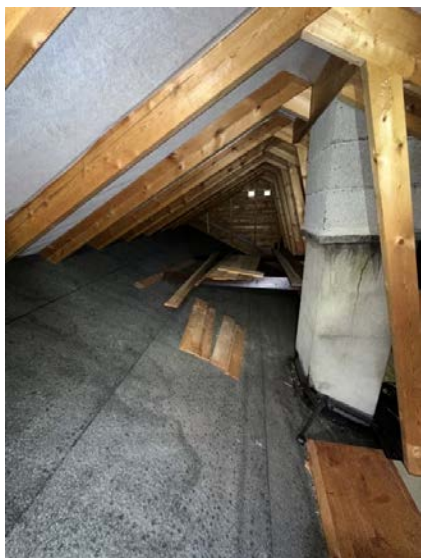
Viser loft ved tilbygget del.

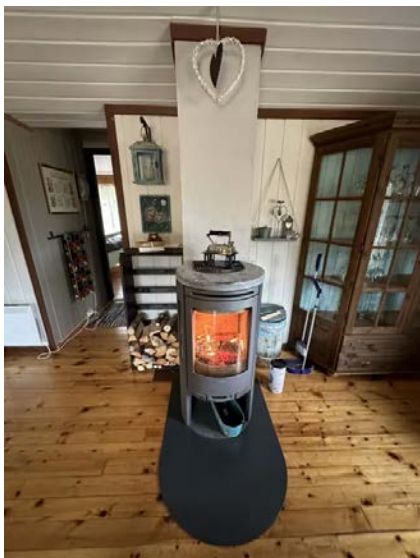
Viser ildsted montert i stue.

Type pipe	Element
Lecapipa.	
Er det montert ildsted?	Ja
Type ildsted	Peis
Dersom elementpipe - er flere enn 2 sider av pipen innkledd?	Nei
Er det påvist avvik ved ildsted/feieluke/sotluke i forhold til avstand brennbart materiale?	Ja
Skorstein over tak er inspisert fra:	Ikke kontrollerbart

Tiltak for å øke avstanden til brennbart materiale må utføres.

Med bakgrunn i påviste avvik og for en vurdering av eventuelle tiltak anbefales en ytterligere kontroll av pipa/ildsteder utført av brann- og feievesen.

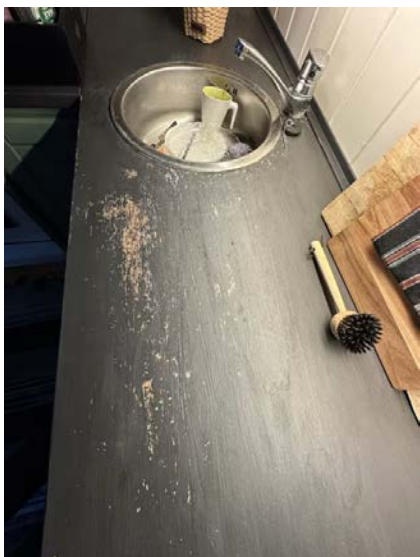
Benkeplate med behov for overflatebehandling.

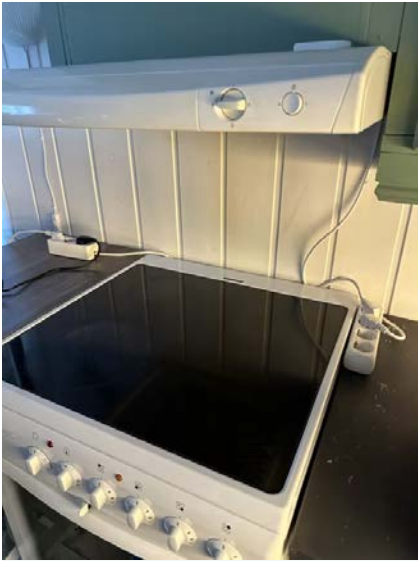
Det registreres omfattende bruk av skjøteledninger ved kjøkkenet.

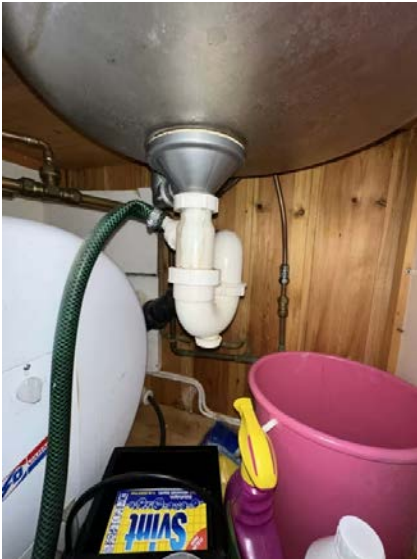
Viser vann og avløpsinstallasjoner under kum.

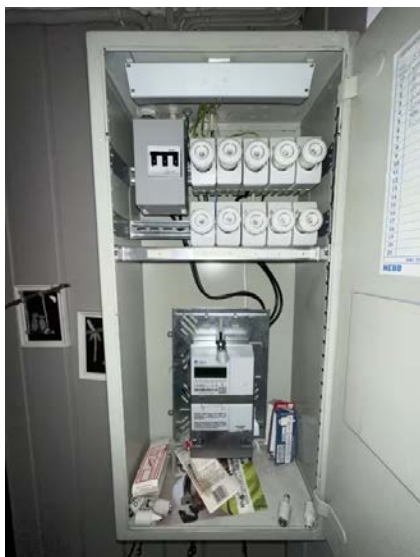
Viser vegghengt sikringsskap plassert i vindfang.

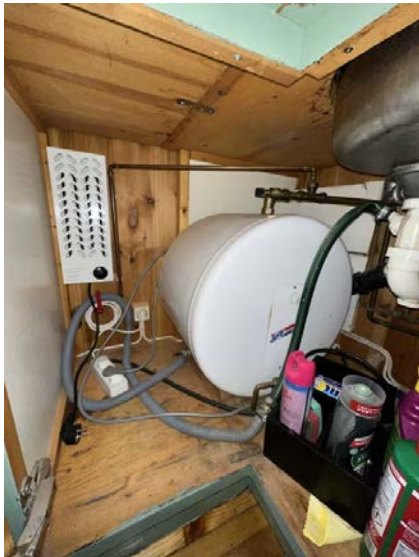
Bereider plassert i kjøkkenskap. Ukjent vedrørende understøtte, fast sokkel.
