Tilstandsrapport

📍 Odins gate 3 A, 0266 OSLO

gnr. 212, bnr. 693, snr. 12

Befaringsdato: 29.08.2024

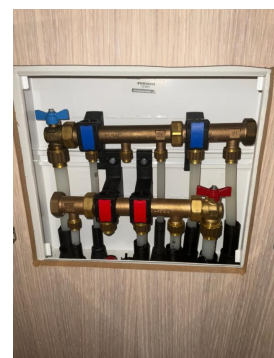
Undertegnede har ikke fullt ut vurdert bereder og røranlegget for varmtvann av den grunn at dette krever spesielt utstyr og kompetanse. Alder, foretting og brudd kan være risikomomenter i et hvert anlegg. Tegn til dette ble ikke observert på befaringdagen.

Eier opplyste at systemet fungerer som det skal.

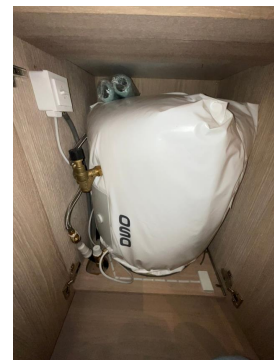
Det er installert lekkasjevarsler med sensorer og magnetventil i området der berederen står.
Berederen er iht gjeldende krav, tilknyttet strømmettet med via fast tilkobling (bryterstyrt).

Det er ikke opplyst om feil eller mangler ved bygningsdelen.
Tilstandsgrad er satt ut ifra alder og observasjoner på befaringsstidspunktet.
