Enebolig med hybelleilighet  
Låkedalsvegen 50  
2030 Nannestad

#### Boligens tekniske tilstand:

Dato: 30/12/2025

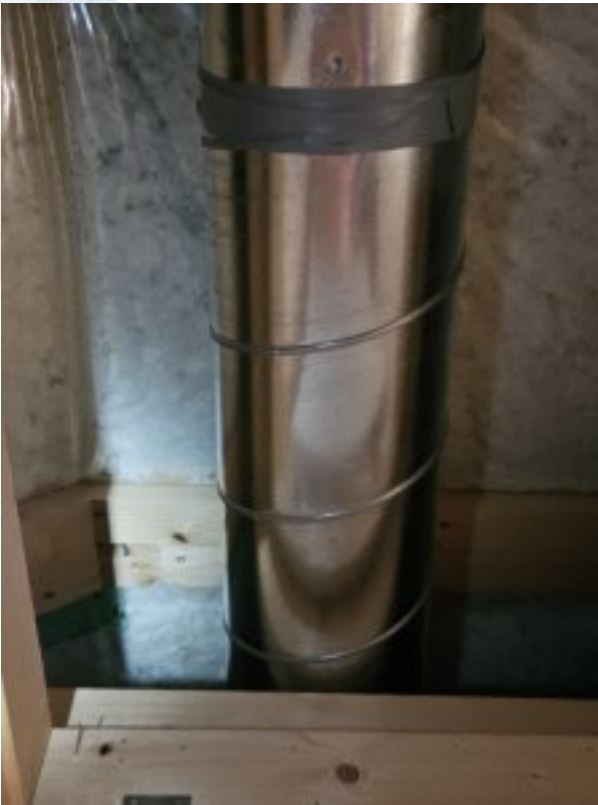
Da kryploftet er for trangt, vanskeliggjør det inspeksjonen av hele undertaket og da denne konstruksjonen anses som en risikokonstruksjon og det er satt tilstandsgrad TGIU på undertaket anbefales det ytterligere undersøkelser. Likevel fremstår den synlige delen av kryploftet i grei stand. Det er likevel viktig å merke seg at begrenset adkomst kan medføre at enkelte skjulte avvik ikke avdekkes, og derfor bør det vurderes å gjennomføre mer omfattende undersøkelser dersom det oppstår mistanke om fukt eller andre skader over tid. TGIU

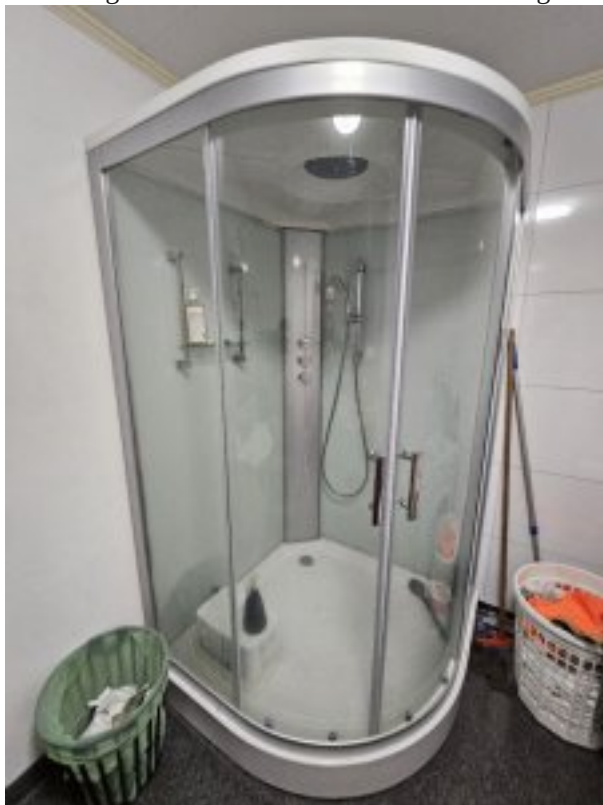
Utskifting/vedlikehold: Normal tid før maling av plater er 8- 16 år.

Utskifting/vedlikehold: Normal tid før utskifting av baderomspanel er 10 - 20 år.

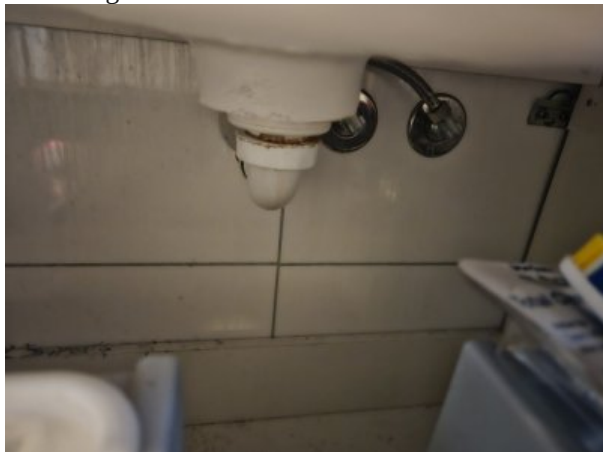
Utskifting/vedlikehold: Normal forventet levetid før utskifting armaturer 10 - 30 år.

Utskifting/vedlikehold: Normal forventet levetid før utskifting klosetter og servanter 25 - 45 år.

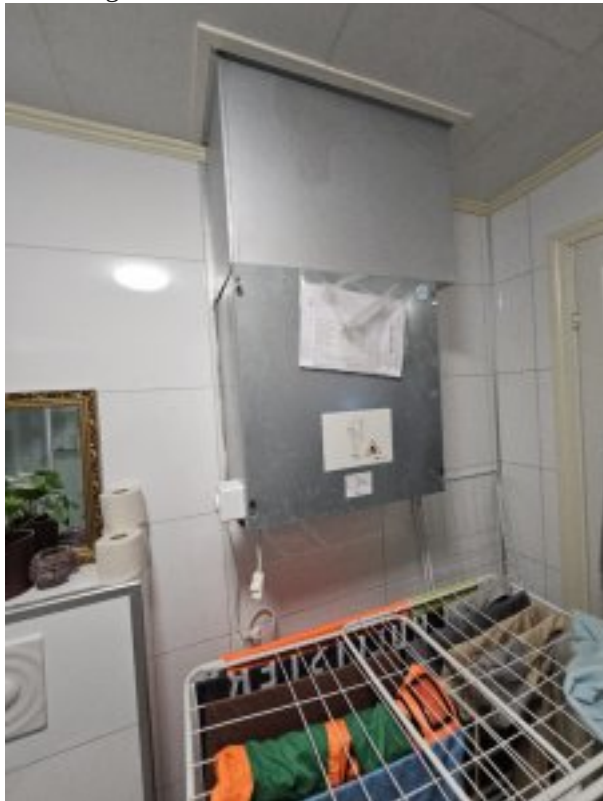
Utskifting/vedlikehold: Avtrekksvifter anbefales skiftet ut etter 15 år.

Utskifting/vedlikehold: Antatt normal forventet levetid før utskifting av balansert anlegg er 15 -20 år.
