# Motlandsmarka 64 4365 NÆRBØ

## Tilstandsrapport Eierskifte

Boligtype: Horisontaldelt tomannsbolig

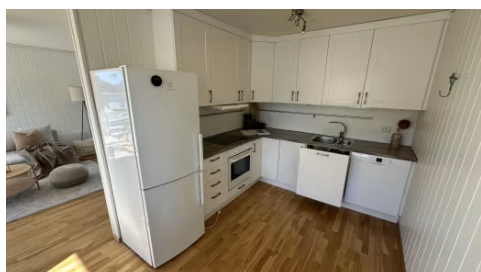
## 6.5 Kjøkken

-Stedvis noe brukslitasje/svelling i overflate innredning.  
-Fuktskadet parkett omliggende kjøleskap, ingen utslag på fukt.  
-Enkelte fronter har behov for justering.

Avløpsrør under kjøkkenvask bør etter strammes med jevne mellomrom, dette fordi disse over tid glir fra hverandre ved bruk av varmt og kaldt vann, og kan forårsake fuktskade i skap og eventuelt nærliggende gulv.  
Anbefaler montering av komfyrvakt og waterguard.
