# Tilstandsrapport

Enebolig

Hvitsteinvegen 61 , 3734 SKIEN

Befaringsdato: 19.03.2026

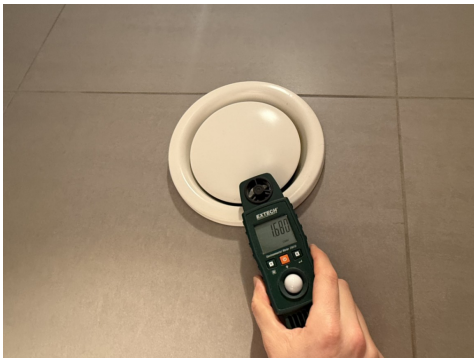
Boligen er tilkoblet balansert ventilasjonsanlegg med lufttilførsel og avtrekk i alle rom. Det ble observert luftespalter for tilluft under dørbladene. Det ble ikke avdekket vesentlige avvik med behov for tiltak.
