# Tilstandsrapport

Enebolig

Hvitsteinvegen 61 , 3734 SKIEN

Befaringsdato: 19.03.2026

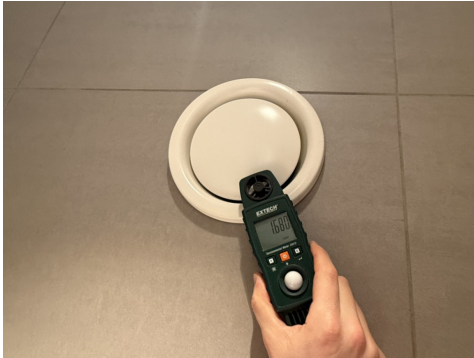
Boligen er tilkoblet balansert ventilasjonsanlegg med lufttilførsel og avtrekk i alle rom. Det ble observert luftespalter for tilluft under dørbbladene. Det ble ikke avdekket vesentlige avvik med behov for tiltak.
