Tilstandsrapport

3-roms andelsleilighet.

Langneset 16 , 8624 MO I RANA

Befaringsdato: 11.03.2026

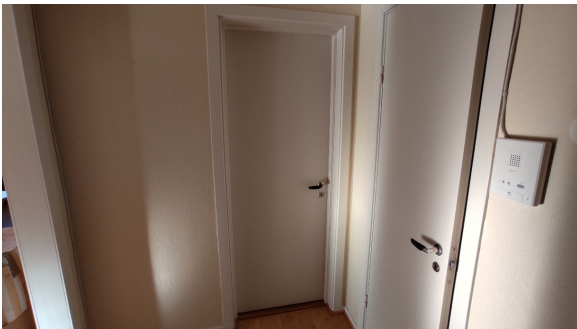
Innvendig har leiligheten malte slette dører.

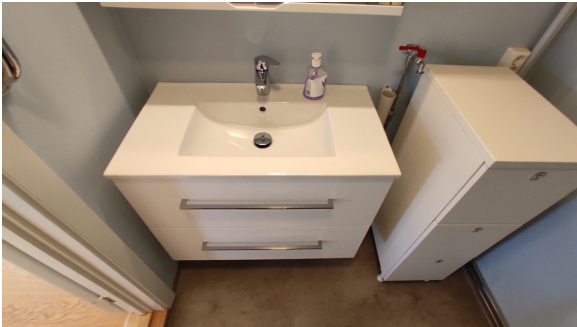
2. ETASJE > BAD

Vurdering av avvik:

- Det bør etableres tilfredsstillende tilluft til våtrom f.eks. luftespalte ved dør e.l.
- Elektrisk avtrekksvifte bør monteres for å lukke avviket.
