# Tilstandsrapport

REKKEHUS OVER 2 PLAN MED TERRASSE OG  
TO BALKONGER

Nils Kirkeruds vei 37 , 1339 VØYENENGA

Befaringsdato: 28.01.2026

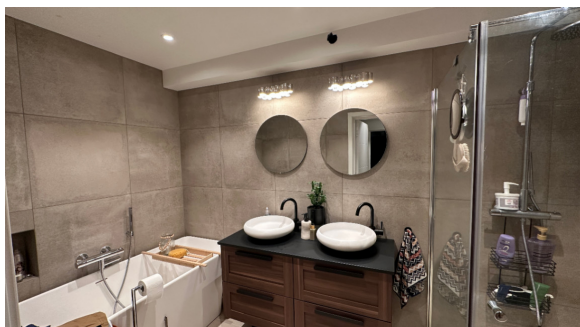
### UNDERETASJE > BAD & VASKEROM

#### TG 1 Overflater vegger og himling
