# Tilstandsrapport

Andelsleilighet

Theodor Kollers vei 15 C, 1637 GAMLE  
FREDRIKSTAD

Befaringsdato: 05.02.2025

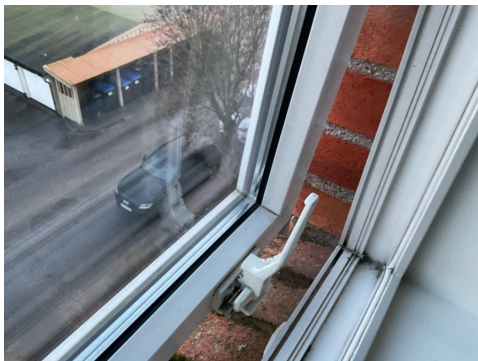
### TG 1 Vinduer

Vinduer med rammer og karmen i PVC med isolerglass med ukjent alder.

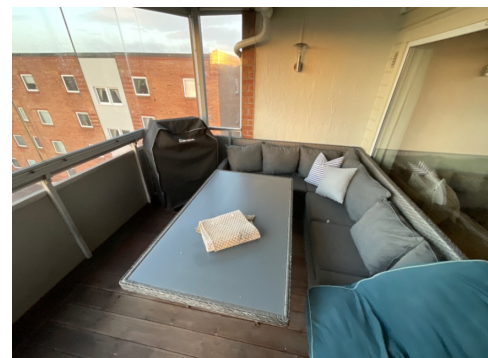
Fra stue er det adgang til innglasset balkong på 11 kvm. Arealet er en del av boligens bruksareal som BRA-b.

Rekkverkshøyde er målt og er innenfor dagens krav.

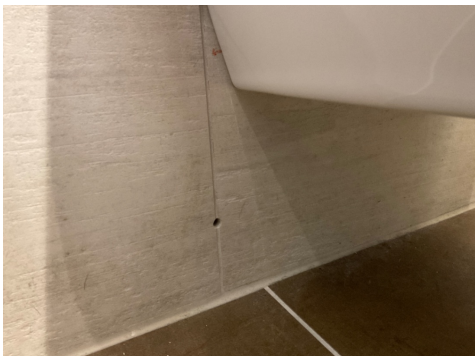
Rommet har innredning med nedfelt servant, veggfestet toalett og dusjkabinett.

Drensåpning er korrekt etablert i sistene iht. forskrifter.

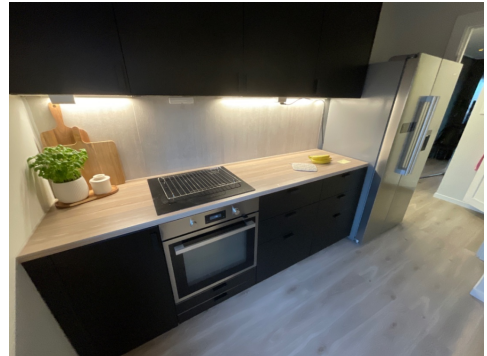
Kjøkkeninnredning fra 2019.

Kjøkkenet har slette fronter og laminat benkeplate. Integriert komfyr, platetopp og oppvaskmaskin, frittstående kjølfrysenskap.

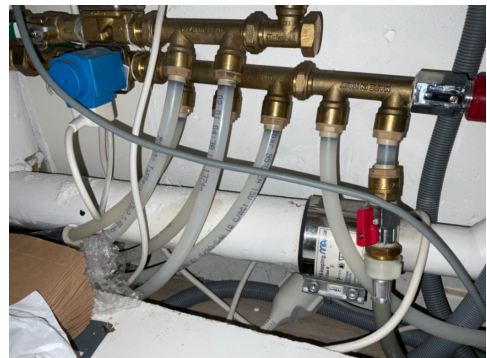
### TG 1 Vannledninger

Vannrør av pex (rør-i-rør) og flexislange.
