# Trømborg - Stor flott bolig med egen leilighet. Attraktiv beliggenhet med fin utsikt.

Åsveien 12, Trømborg.

# Tilstandsrapport

Befaringsdato: 14.02.2025

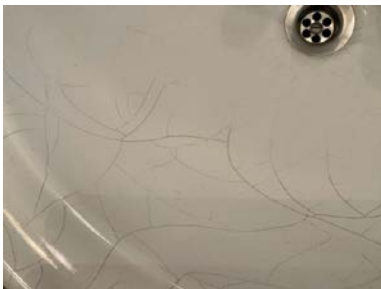
### TG 2 Sanitærutstyr og innredning

- Ikke behov for umiddelbare tiltak, det må dog gjøres utbedring om avviket skal lukkes.

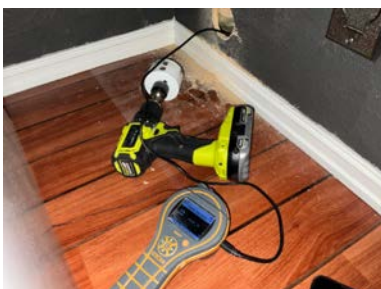
Hulltaking er foretatt, uten å påvise unormale forhold. Hulltaking er foretatt i gang. Fuktkvotemåling (vekt%) i konstruksjonen ble målt til under 6.
