# Tilstandsrapport

Lumber brygge 40, 4621  
KRISTIANSAND S

# gnr. 14, bnr. 2023, snr. 18

Befaringsdato: 17.10.2025

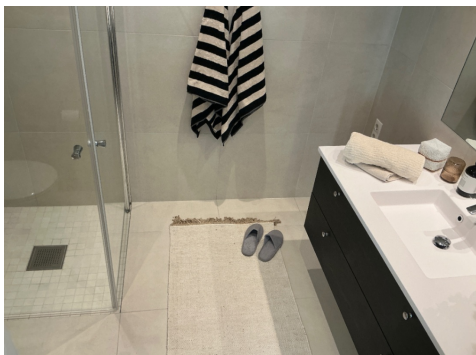
## 3 ETASJE > BAD

### ! TG 0 Overflater vegger og himling

Fliser på gulvet. Fallforhold vil kunne ivareta at bruksvann ledes til sluk og hindre at lekkasjevann renner ut av rommet.

TG er satt ut fra alder og dokumentasjon som tilsier at arbeider er utført av firma/fagkyndig. Baderom levert som baderomskabin.

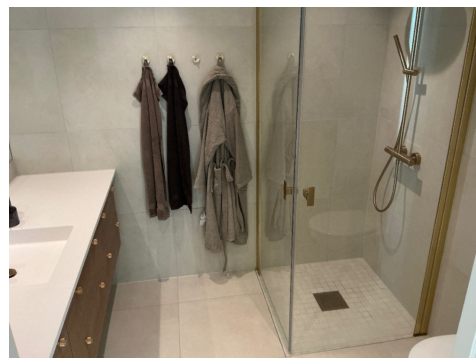
## 3 ETASJE > BAD 2

### ! TG 0 Overflater vegger og himling

Fliser på gulvet. Fallforhold vil kunne ivareta at bruksvann ledes til sluk og hindre at lekkasjevann renner ut av rommet.

Synlig membran registrert i sluk. Det må bemerkes at selv om synlig membran er registrert er det likevel områder som kan være tildekt av smuss, fugemasse, flislim og lignende slik at selve utførelsen og tetthet ikke kan garanteres ved denne type kontroll (visuell kontroll) TG er satt ut fra alder og dokumentasjon som tilsier at arbeider er utført av firma/fagkyndig.

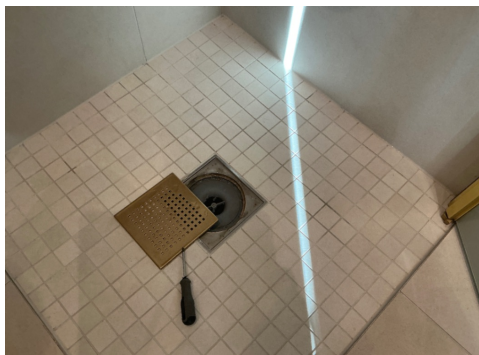
## 3 ETASJE > BAD 2

### ! TG 0 Sanitærutstyr og innredning

Ferdigattest er lagt til grunn som dokumentasjon på at arbeider er utført av firma/fagfolk.

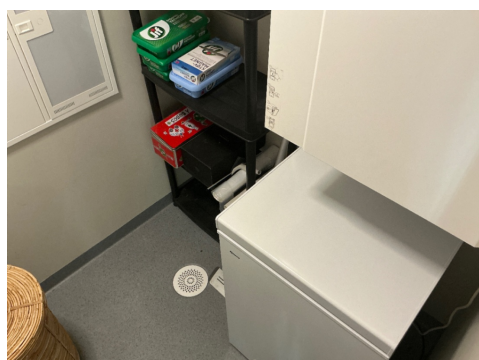
## 3 ETASJE > VASKEROM

### ! TG 0 Overflater vegger og himling

Malte flater i tak og på vegger. Det vil normalt ikke forekomme fuktpåkjenning på overflater i brukssituasjon.

Belegg på gulvet. Fallforhold vil ivareta krav til lekkasjesikring.

Hulltaking er ikke utført siden baderom er nyere enn 5 år, dokumentert utført av fagfolk/firma og ellers ingen symptomer på fuktproblematikk. Type bruk og installasjoner tilsier også at hullboring ikke anses som hensiktsmessig. Det er ikke fuktpåkjenning på overflater ved bruk av rommet.

Innredning fremstår med god stand. Ingen tegn til fukt registrert under vask ved vann/avløp. Lekkasjesikring med sensor er montert i henhold til krav.

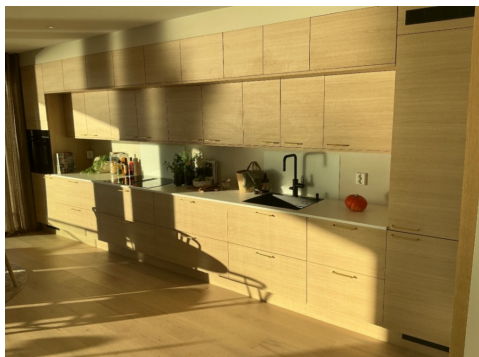
## 3 ETASJE > STUE/KJØKKEN

### ! TG 0 Avtrekk
