Tilstandsrapport

Enebolig

Lyngfjellveien 12, 4580 LYNGDAL

Befaringsdato: 15.01.2025

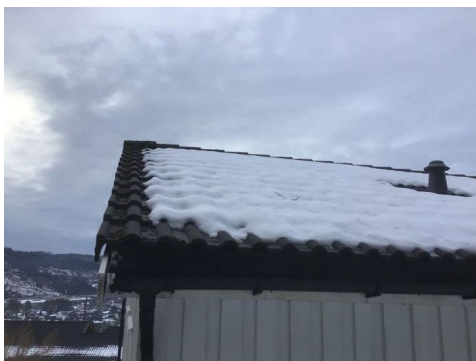
Stedvis noe mose på overflate. Anbefales fjernet da det kan forringe levetid på taktekkingen.

- Overvåk tilstanden jevnlig. For å få tilstandsgrad 0 eller 1 må tekkingen skiftes ut, men tidspunktet for når dette er nødvendig er vanskelig å si noe om.

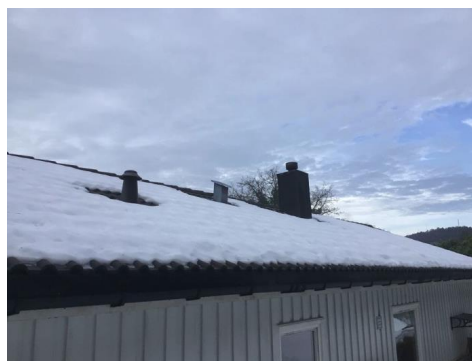
Nedløp og beslag

Takrenner og nedløp av plast.
Pipe beslått over tak med bunnbeslag.

- Overvåk tilstanden jevnlig. For å få tilstandsgrad 0 eller 1 må beslag/renner/nedløp skiftes ut, men tidspunktet for når dette er nødvendig er vanskelig å si noe om.

Det anbefales montering av snøfangere på tak over områder hvor det foregår ferdsele på vinterstid.

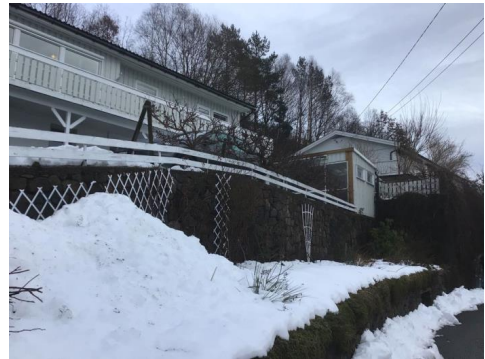
TG 2 Terrengforhold

Terrengforhold rundt boligen er skånet i flere nivåer. Det er gruset gårdsplass med asfaltert vei, belegningssteiner langs huset, platinger, gangveier og plen rundt boligen.
