# Tilstandsrapport

Enebolig

Lyngfjellveien 12, 4580 LYNGDAL

Befaringsdato: 05.02.2026

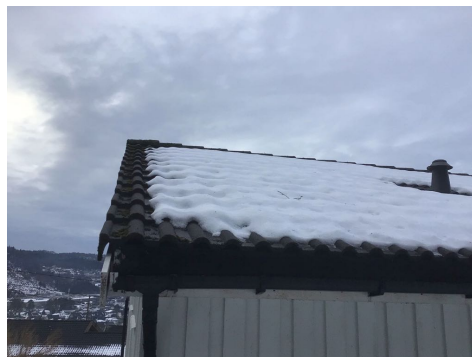
- Når takteking og undertak begynner å bli gamle, øker risikoen for lekkasjer, noe som kan føre til omfattende og kostbare reparasjoner av underliggende konstruksjoner dersom en ikke foretar tiltak på konstruksjonene før dette oppstår.

-Det bør foretas nærmere undersøkelser av takteking når taket er snøfritt.

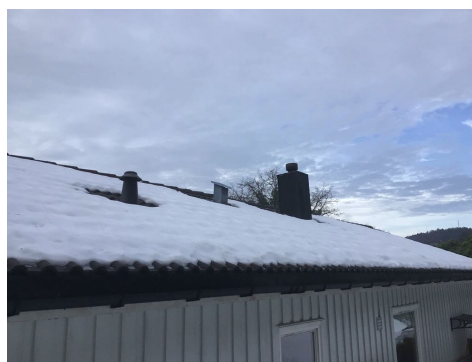
### TG 2 Nedløp og beslag

Takrenner og nedløp av plast.  
Pipe helbeslått over tak med bunnbeslag.

- Overvåk tilstanden jevnlig. For å få tilstandsgrad 0 eller 1 må beslag/renner/nedløp skiftes ut, men tidspunktet for når dette er nødvendig er vanskelig å si noe om.

Det anbefales montering av snøfangere på tak over områder hvor det foregår ferdsel på vinterstid.

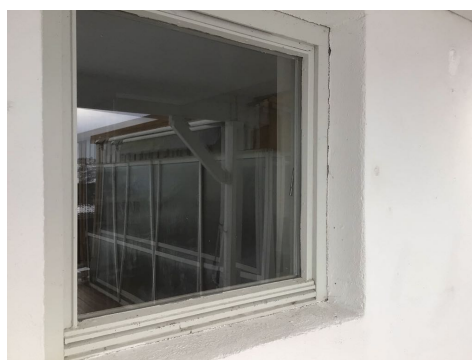
Vinduer har varierende tilstand. Generelt fremstår vinduene med alderstegn og værslitasje og har vedlikeholdsbehov.  
På kjellervinduer i mur er det ikke sålebeslag under vinduer.  
Dette kan påføre vinduene store fukt belastninger ved opptrekk av fukt via mur, som videre kan medføre fuktskader på vinduskarmer

- Tiltak:
  - Det må beregnes en del vedlikehold på eldre vinduer med enkelte utskiftninger på noe sikt på grunn av normal slitasje og elde.
  - Det bør monteres sålebeslag under vinduer i mur

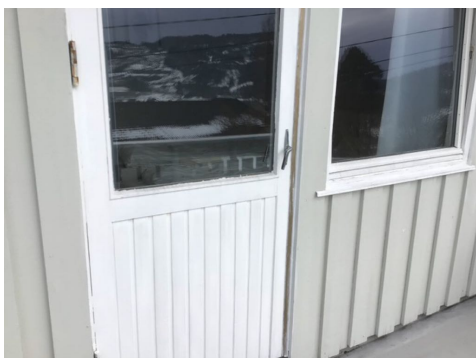
## TG 2 Dører - 2

Malte balkongdør med høy brystning fra soverom og malt tett boddør

-En del vedlikehold må beregnes på dører med enkelte utskiftninger på litt sikt på grunn av slitasje og elde

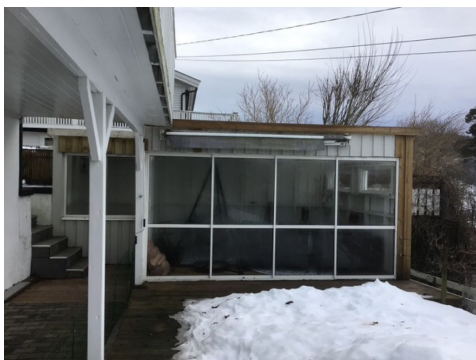
## TG 2 Balkonger, terrasser og rom under balkonger

Glassfibertekking er sårbar for bevegelser i konstruksjonene, som resulterer i rissdannelser og utettheter.

-Rekkverk av tre fra terrasse/balkong fra 1 etg har høyde som er lavere enn dagens krav til rekkverkshøyder.  
Rekkverk er blitt oppført med høyden etter byggeårets krav.  
For å gjøre rekkverk mer sikker mot fall/fallskader, bør rekkverket forhøyes.

Balkong/terrasse med dekke av gulv dekket med glassfiber med tre rekkverk.

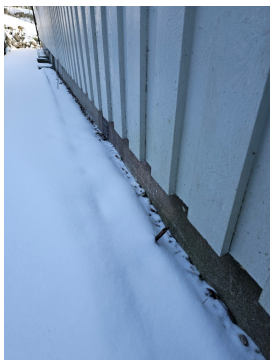
Det mangler, eller på grunn av alder er det sannsynlig at det mangler, utvendig fuktsikring av grunnmuren ved kjeller/underetasje.  
Mer enn halvparten av forventet levetid på drenering er overskredet.

-Det ble registrert fukt i konstruksjon på innside av grunnmur, på bod i under etg., noe som må antas å skyldes sviktende drenering.

-I andre rom, hvor grunnmur ikke var tildekket innvendig, ble det registrert synlig fukt samt saltutslag på nedre del av grunnmur noe som er en indikasjon på at dreneringen har svekkelser og skader..

Overvåk tilstanden jevnlig. For å få tilstandsgrad 0 eller 1 må dreneringen skiftes ut, men tidspunktet for når dette er nødvendig er vanskelig å si noe om.

Bruken av under etg /kjeller vil og være avgjørende.

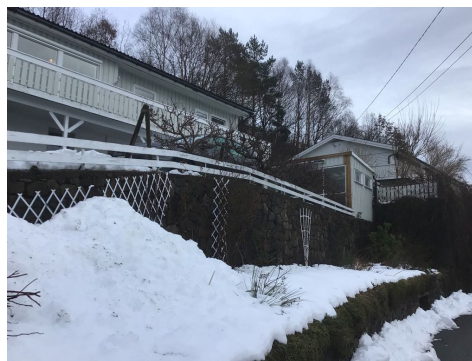
### TG 1 Grunnmur og fundamenter

Murt betongblokker som er pusset. Mindre stedvis riss i pussflate, men ingen vesentlige

-Rekkverk/annen sikring på forstøtningsmur må settes opp/utbedres for å forhindre fall

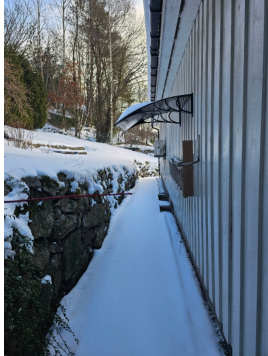
### TG 2 Terrengforhold

Terrengforhold rundt boligen er skånete i flere nivåer

Terrengjustering må vurderes ved evt terreng arbeid, eller utbedring/fornyning av drenerings løsninger rundt boligen
