Lyngfjellveien 12, 4580 LYNGDAL

**Lyngdal/ Romsbogen - Flott  
innholdsrik enebolig i med  
barnevennlig beliggenhet! Solrik  
tomt med flott utsikt!**

Salgsobjekt: Enebolig  
Eierform: Eiet  
Byggeår: 1971  
BRA-i/BRA Total 174/213 kvm  
Tomtstr.: 902 m²  
Soverom: 5  
Gnr./bnr. Gnr. 156, bnr. 53  
Gnr. 156, bnr. 98  
Oppdragsnr.: 1408240259

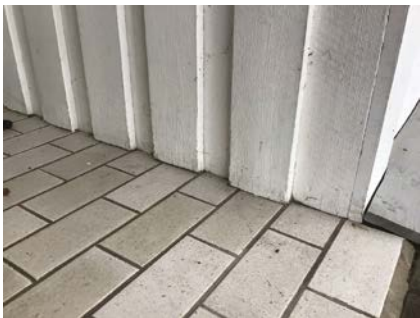
### TG 2 Veggkonstruksjon

Begrenset lufting bak kledning

-Lokal utbedring bør foretas for å øke avstanden mellom terreng og bordkledning  
-Det bør foretas tiltak for å forbedre luftingen bak kledning samt etablering av muse band i nedre deler av konstruksjonen, dette kan/bør gjøres når man en gang skal skifte kledning.

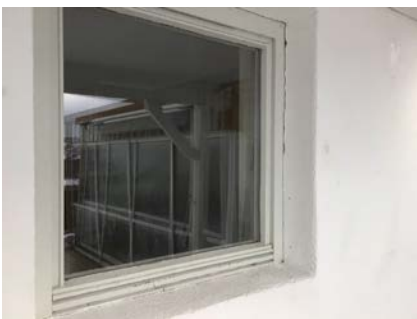
Utvendig > Vinduer  
Det er avvik:  
Vinduer har varierende tilstand. Generelt fremstår vinduene med alderstegn og værslitasje og har vedlikeholdsbehov.  
På kjellervinduer i mur er det ikke sålebeslag under vinduer.

Dette kan påføre vinduene store fukt belastninger ved opptrekk av fukt via mur, som videre kan medføre fuktskader på vinduskarmer  
Malte trevinduer med 2 lags glass.  
Vurdering av avvik:  
• Det er avvik:  
Vinduer har varierende tilstand. Generelt fremstår vinduene med alderstegn og værslitasje og har vedlikeholdsbehov. På kjellervinduer i mur er det ikke sålebeslag under vinduer.  
Dette kan påføre vinduene store fukt belastninger ved opptrekk av fukt via mur, som videre kan medføre fuktskader på vinduskarmer  
Konsekvens/tiltak  
• Tiltak:  
-Det må beregnes en del vedlikehold på eldre vinduer med enkelte utskiftninger på noe sikt på grunn av normal slitasje og elde.  
-Det bør monteres sålebeslag under vinduer i mur.

- Det må beregnes en del vedlikehold på eldre vinduer med enkelte utskiftninger på noe sikt på grunn av normal slitasje og elde.
- Det bør monteres sålebeslag under vinduer i mur

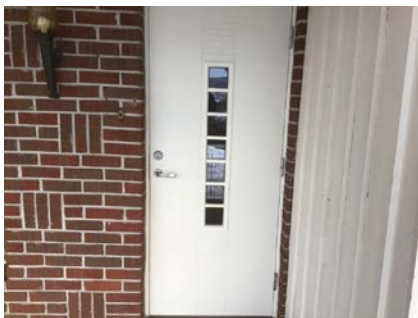
### TG 2 Dører - 2

Malte balkongdør med høy brystning fra soverom og malt tett boddør

-En del vedlikehold må beregnes på dører med enkelte utskiftninger på litt sikt på grunn av slitasje og elde
