# Tilstandsrapport

Enebolig

Arhaugen 3, 5260 INDRE ARNA

Oppdragsnr.: 20489-2097

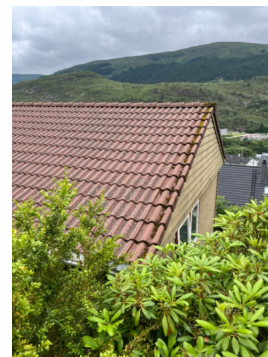
! TG 2

### Nedløp og beslag

- Det må foretas tiltak for å lukke avviket.

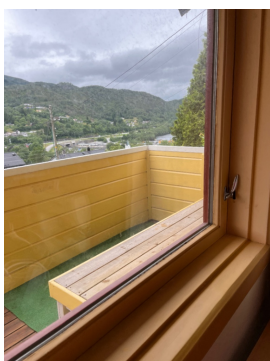
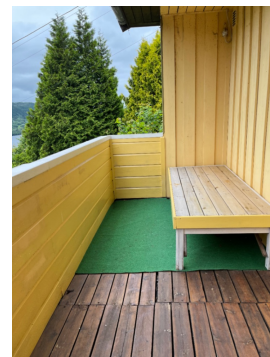
Terrasse og balkong i trekonstruksjon med utgang fra stue og soverom. Det er kontrollert for generell slitasje, sikring og andre avvik.

- Det er ikke krav om utbedring av rekkverkshøyde opp til dagens forskriftskrav.

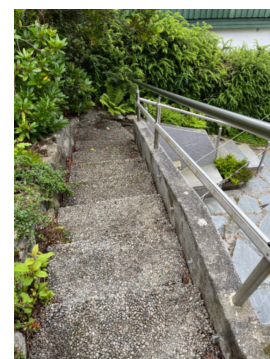
## ! TG 2 Utvendige trapper

Trapp i betong for utvendig tilkomst

- Det er ikke krav om utbedring av rekkverkshøyder opp til dagens krav.
- Det er ikke krav om utbedring av åpninger i rekkverk til dagens forskriftskrav.

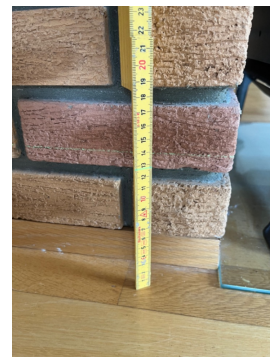
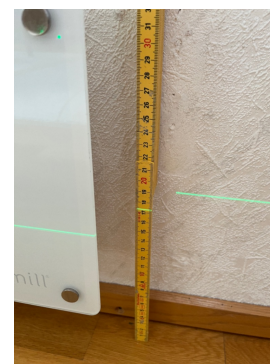
## ! TG 2 Overflater

Nærmere utredning av årsak anbefales, estimat gjelder dette.

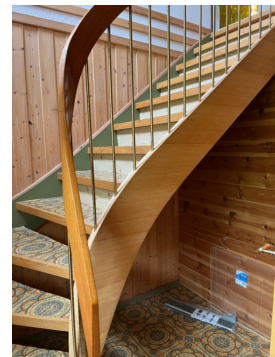
## ! TG 2 Rom Under Terreng

*Punktet må sees i sammenheng med 'Drenering'*

- Det er ikke krav om utbedring av åpninger opp til dagens krav.

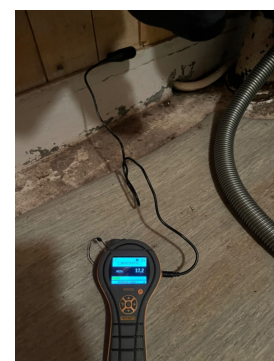
### ! TG IU Tilliggende konstruksjoner våtrom

Det er ikke foretatt hulltaking grunnet konstruksjon.  
Noe forhøyede verdier målt i synlig treverk.

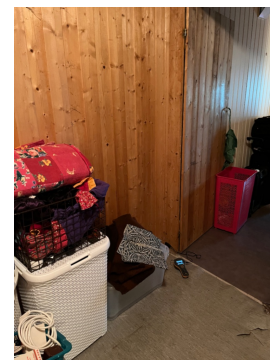
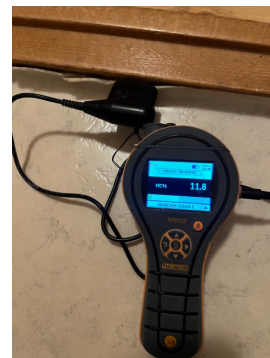
### ! TG 1U Tilliggende konstruksjoner våtrom

Det er ikke foretatt hulltaking grunnet konstruksjon og tilstøtende rom.

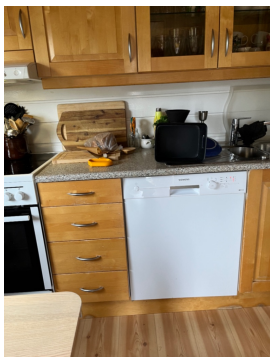
## UNDERETASJE > KJØKKEN

### ! TG 2 Avtrekk

Fungerer med dette avvik, oppgradering må påregnes på sikt

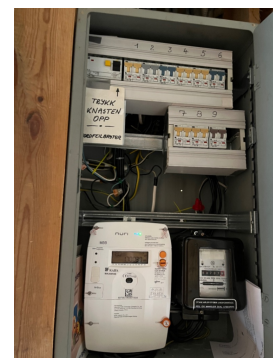
## Inntak og sikringsskap

3. Foreta en helhetsvurdering av det elektriske anlegget, dets alder, allmenne tilstand og fare for liv og helse. Bør det elektriske anlegget ha en utvidet el-kontroll?  
**Ja Anleggets alder og manglende kursoversikt medfører avgitt tilstandsgrad.**
