Ringveien 2, 4405 FLEKKEFJORD

Uenes - Mget pen enebolig på flott opparbeidet tomt som er rikt beplantet!

Tilstandsrapport

ENE BOLIG

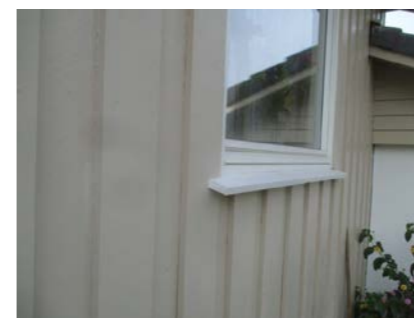
Deler av kledningen med tilhørende belistninger.

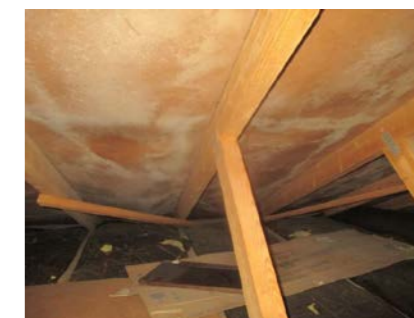
Vurdering av avvik:
• Det er begrenset/dårlig ventilering av takkonstruksjonen.
• Det er avvik:

Noe lite tilgang på luft i fra gesimsen enkelte steder. Undertaket av sutakplater er missfarget på grunn av fukt/kondens flere plasser og plater har glidd i mellom takstoler enkelte plasser og blir nå holdt oppe med noen lekter.

En del kondensmerker på undertaket.

En bør gå igjennom om sutakplater ligger greit for å unngå lekkasjer. Anbefaler at luftesplater ute i mot gesimsen åpnes opp for tilgang på mer luft, som vil forbedre luftsirkulasjonen betraktelig.

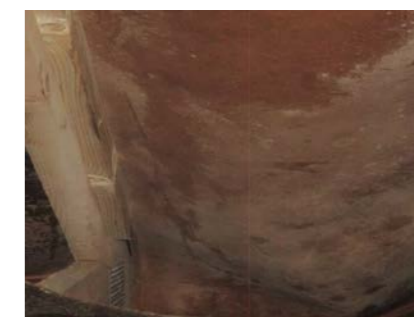
Merker på undertaket.

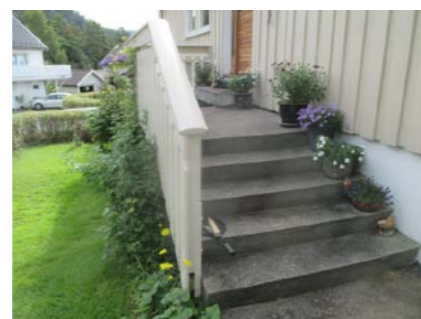
Støpt trapp med repos til inngangsparti.

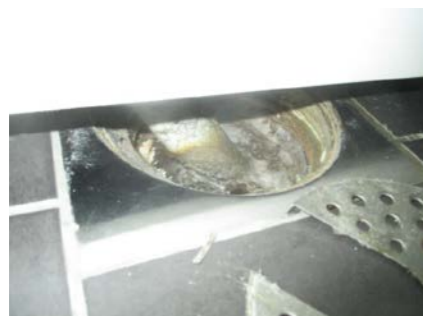
Sluk under dusjkabinett.

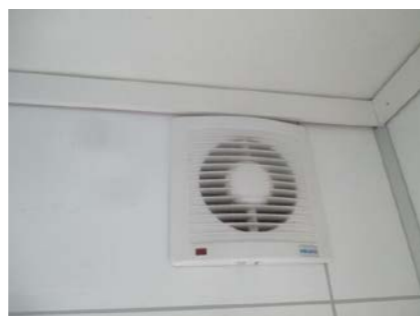
Vifte i ytterveggen.

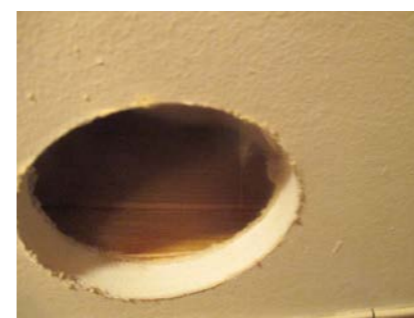
Hulltaking er foretatt i underliggende himling, uten å påvise unormale forhold. Måleresultat: 8,3 vektprosent.

Hulltaking i underliggende himling.

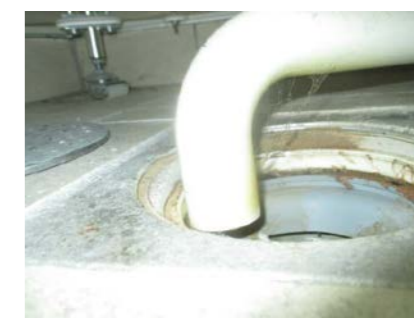
Sluk under dusjkabinett.

- Overvåk tilstanden jevnlig. For å få tilstandsgrad 0 eller 1 må tettesjiktet skiftes ut, men tidspunktet for når dette er nødvendig er vanskelig å si noe om.

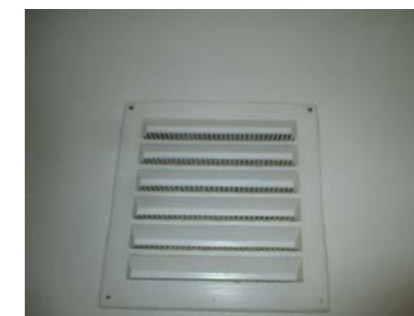
Ventil i grunnmur.

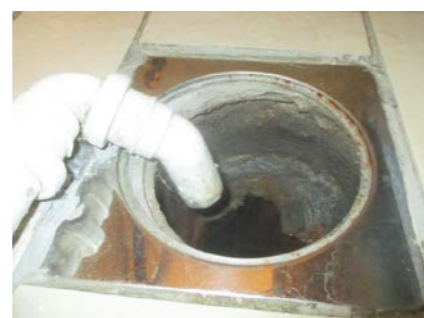
Eldre sluk i gulvet.

- Sluket må sjekkes og rengjøres jevnlig.
- Overvåk tilstanden jevnlig. For å få tilstandsgrad 0 eller 1 må slukløsningen skiftes ut og sannsynligvis må også membransjiktet skiftes/utbedres. Det er imidlertid vanskelig å si noe om tidspunktet for når dette er nødvendig.

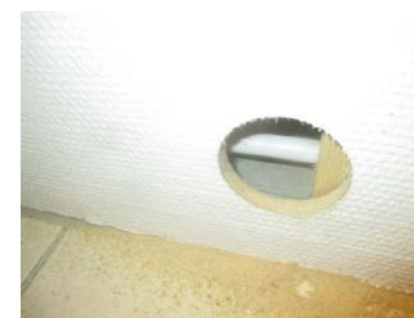
Hulltaking er foretatt i vegg i mot bad, uten å påvise unormale forhold. Måleresultat: 8,1 vektprosent.

Hulltaking i skillevegg i mot bad.

Måleresultat.

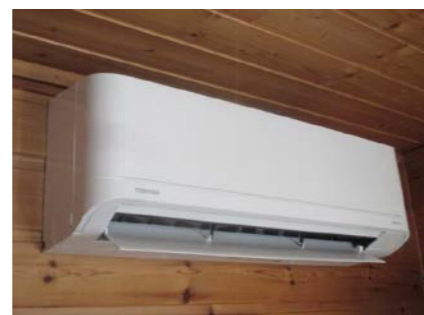
Ny varmepumpe i fra 2021.

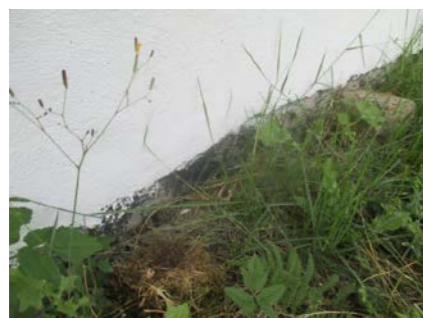
Eldre opprinnelig fuksikring av grunnmur.

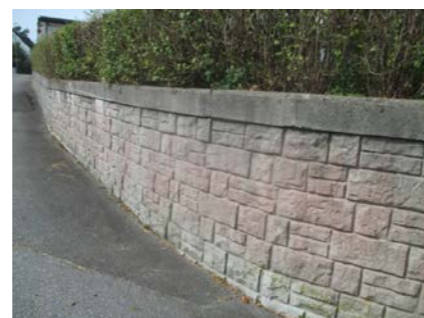
Forstøtningsmur i mot vei.

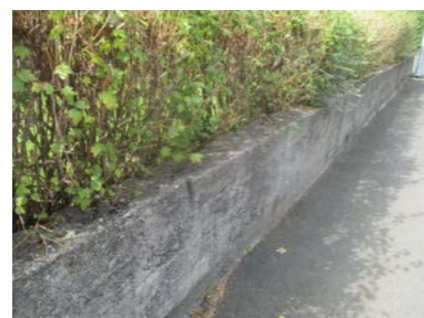
Støpt mur i mot vei.
