Tilstandsrapport

Leilighet

Flueblomvegen 4 , 7760 SNÅSA

Befaringsdato: 23.03.2026

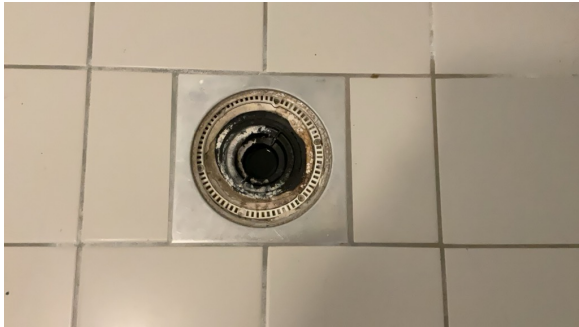
1. ETASJE > BAD

! TG 2 Sanitærutstyr og innredning

Vurdering av avvik:

- Det er påvist skader på innredning.

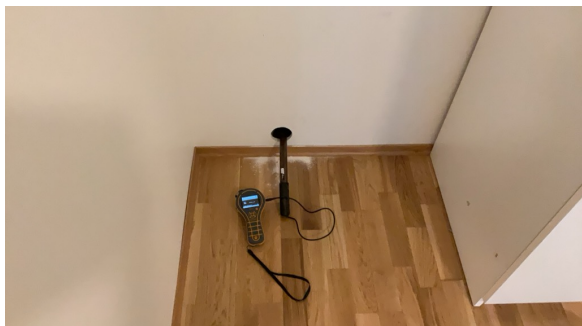
1. ETASJE > KJØKKEN

Vurdering av avvik:

- Det er påvist skader/fuktskjolder i kjøkkengulvet.

Ingen utslag ved fuktsøk.
