Tilstandsrapport

Enebolig

Grønnmyrvegen 8, 2414 ELVERUM

Befaringsdato: 22.04.2026

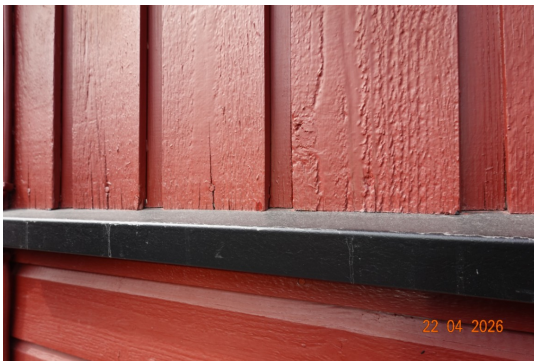
- Det er ingen eller liten lufting i nedre kant av kledning mot grunnmur.
- Det er påvist andre avvik:

Panel er ført ned mot vannbrett, fare for fuktopptrekk og forvitring.
Solslitt panel med tørkesprekker. Behov for vedlikehold.

Manglende lufting og feil avslutning kan føre til økt risiko for råteskader og redusert levetid på kledningen.

Det bør etableres tilstrekkelig lufting i nedre kant av kledningen mot grunnmur, og panelet bør avsluttes med klaring over vannbrett for å hindre fuktopptrekk og forvitring.

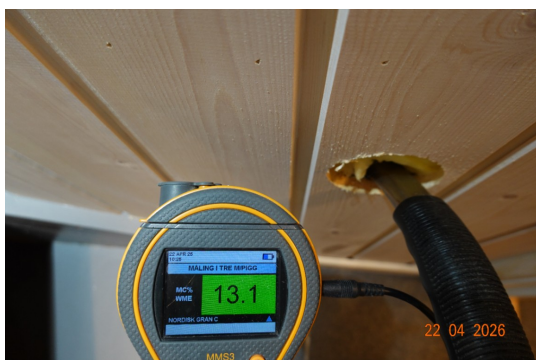
1.ETASJE > BAD/VASKEROM

Hulltaking er foretatt nederst på delevegg mot våtsonen. Ved bruk av fuktmåler ble det ikke registrert unormale verdier.

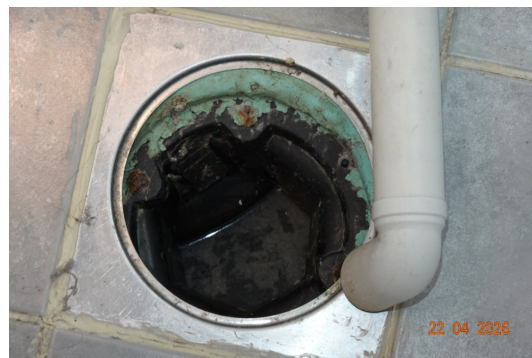
Konsekvensen av rust på skruer i sluk er økt risiko for lekkasje og skade på omkringliggende konstruksjoner, samt redusert levetid på slukløsningen.

Det bør vurderes utskifting av skruer med rustfrie alternativer, samt jevnlig kontroll av sluk og membran for å avdekke eventuelle lekkasjer eller videre korrosjon.

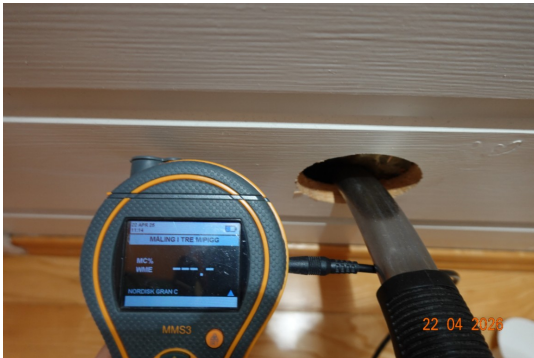
KJØKKEN

Hulltaking er foretatt nederst på delevegg mot våtsonen. Ved bruk av fuktmåler ble det ikke registrert unormale verdier.
