Rogagaten 41, 5055 BERGEN

**Strøken og nylig oppgradert
tomannsbolig ved foten av
Løvstakken | Lekker utestue &
terrasse | Busstopp like ved**

Tilstandsrapport

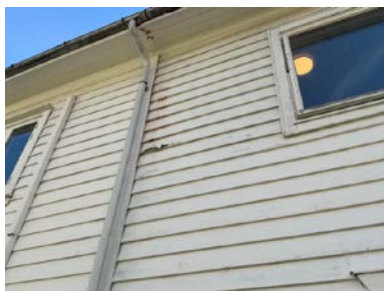
- Det bør foretas tiltak for å bedre lufting av kledningen.
- Uten tilstrekkelig lufting bak bordkledningen kan fuktighet som trenger inn bak bordene eller gjennom veggen innenfra ikke tørke opp. Dette skaper ideelle forhold for råtesopp og muggvekst.

Dette medfører svekket overflatebeskyttelse. Forholdet kan medføre økt fuktpåvirkning og videre nedbrytning av treverket over tid. Det anbefales rengjøring, skraping og overflatebehandling, samt utskifting av skadet treverk ved behov.

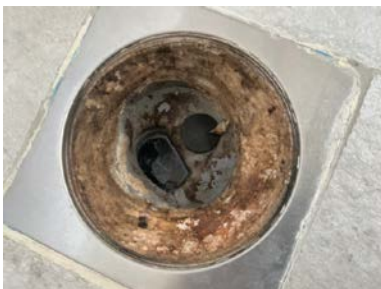
- Overvåk konstruksjonen jevnlig. For å få tilstandsgrad 0 eller 1 må løsningen utbedres, men tidspunktet for når dette er nødvendig er vanskelig å si noe om.
- Konsekvensen er at det kan oppstå fuktskader i konstruksjonen bak overflatematerialet. Vann kan trenge inn gjennom utette rørgjennomføringer og forårsake fuktskader ved fukttilførsel gjennom enten bruksvann eller lekkasjevann.

Membran som er smurt ned i sluk kan medføre usikker tetting og økt risiko for lekkasje ved sluket. Det anbefales nærmere kontroll av utførelsen og vurdering av utbedring ved behov.

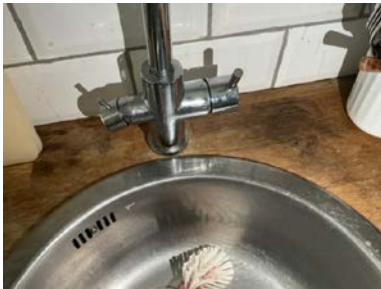
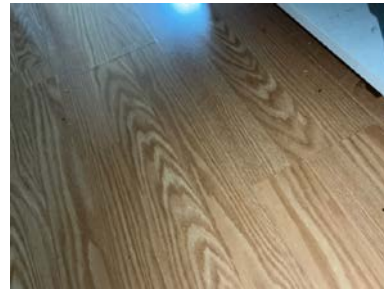
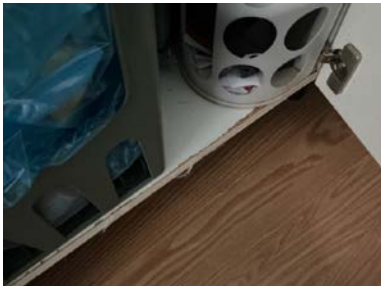
Konsekvens/tiltak

- Det må påregnes lokal utbedring/utskiftning.

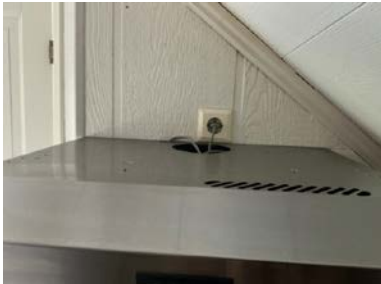
TG 2 Avtrekk

- Om mulig bør det etableres mekanisk/forsert avtrekk ut fra kokesonen.
