Gruslinna 13, 1960 LØKEN

Befaringsdato: 06.01.2025

Rapportdato: 09.01.2025

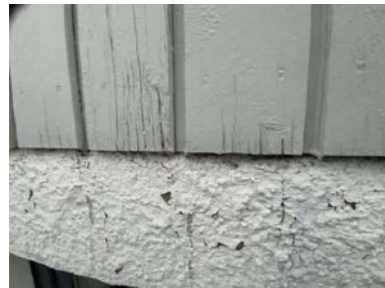
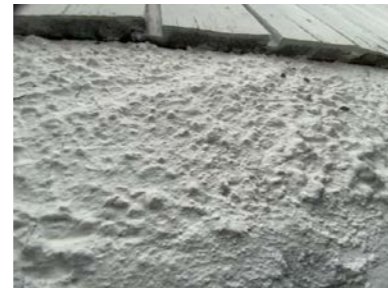
- Det er ingen eller liten lufting i nedre kant av kledning mot grunnmur.
- Det er påvist spredte råteskader i bordkledningen. Det er synlig spredt enderåteskade på kledningen. Det er noe lite lufting av kledning med tanke på at dette er en faspanel. Vedbod som er tilbygget på gavelvegg fremstår som enkel konstruksjon og vurderes som tilleggsbygning som ikke er vurdert utover dette.

- Lokal utbedring må utføres.
- Det bør foretas tiltak for å bedre lufting av kledningen.

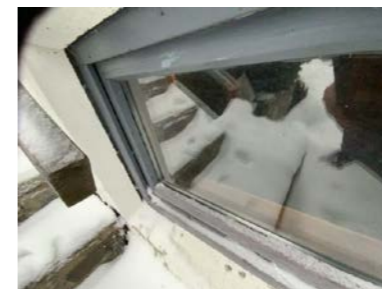
- Karmene i vinduer er slitte og det er sprekker i trevirket. Noe utetthet mellom kjellervinduer og mur. Se beslag for kommentar.

Vinduer bærer preg av noe manglende vedlikehold og med tanke på alder, er gummipakninger sprøe og punktering kan være en mulighet. Vinduene har tiltenkt funksjon, men dårlig isolasjonsevne og må regnes med å skiftes ut over tid.

- Det må påregnes noe vedlikehold og at enkelte vinduer må skiftes ut.

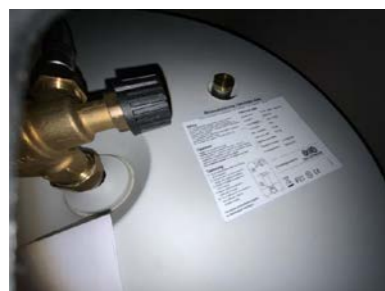
Gjeldende forskrift er etter dagens krav og Norsk standard 3600. Tanke på brannikkerhet og varmegang i elektrisk kobling.

- Det bør etableres tilfredsstillende el-tilkobling etter gjeldende forskrift.

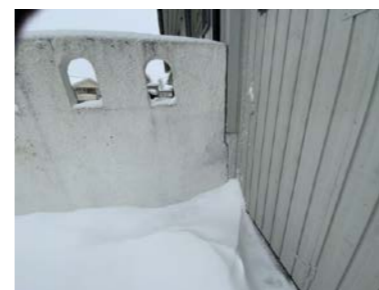
- Det er påvist mindre sprekker og/eller skjevheter i muren.

- Lokal utbedring må utføres.

Nærmere undersøkelse anbefales over tid for å sjekke stabiliteten for murvegg.
