Gruslinna 13, 1960 LØKEN

**Romslig enebolig med stor hage, elbillader og fine uteplasser. Ny bereder og varmepumpe – og kjøkken fra 2018. Sentralt!**

Befaringsdato: 06.01.2025      Rapportdato: 09.01.2025      Oppdragsnr.: 18925-1652      Referansenummer: US4377  
Autorisert foretak: Nåmo Takst og Rådgivning AS      Vår ref: Grede Olufsen

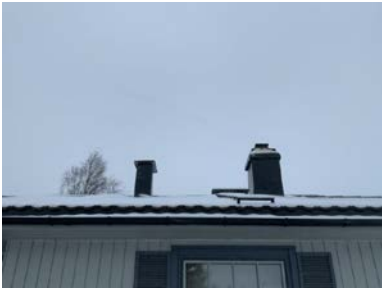
Vurdering av avvik:  
• Taktekking er snødekt , alder eller materiale er ukjent og derfor ikke nærmere vurdert.

Det opplyses om at tidligere shingel er brukt som undertaktekking før montering av plater.

Konsekvens/tiltak  
• Det bør foretas nærmere undersøkelser av taktekking når taket er snøfritt.

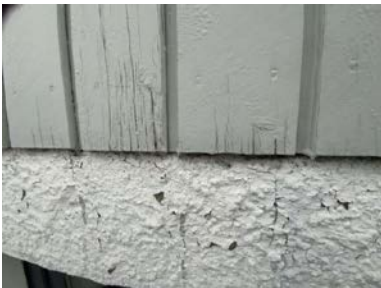
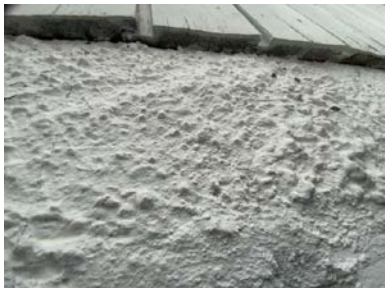
- Det er ingen eller liten lufting i nedre kant av kledning mot grunnmur.
- Det er påvist spredte råteskader i bordkledningen.

Det er synlig spredt enderåteskade på kledningen. Det er noe lite lufting av kledning med tanke på at dette er en faspanel. Vedbod som er tilbygget på gavelvegg fremstår som enkel konstruksjon og vurderes som tilleggsbygning som ikke er vurdert utover dette.

- Lokal utbedring må utføres.
- Det bør foretas tiltak for å bedre lufting av kledningen.

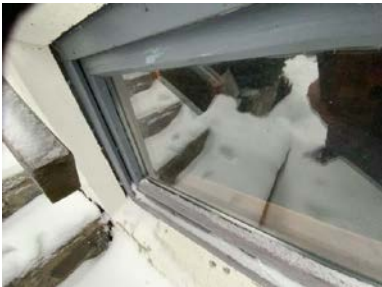
- Karmene i vinduer er slitte og det er sprekker i trevirket.

Vinduer bærer preg av noe manglende vedlikehold og med tanke på alder, er gummipakninger sprøe og punktering kan være en mulighet. Vinduene har tiltenkt funksjon, men dårlig isolasjonsevne og må regnes med å skiftes ut over tid.

- Det må påregnes noe vedlikehold og at enkelte vinduer må skiftes ut.

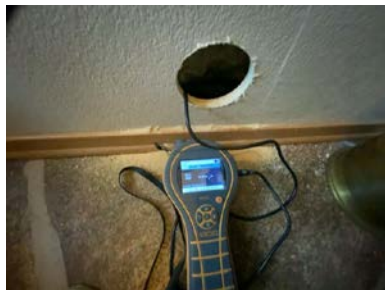
Det er ikke etablert kontrollert avrenning fra under badekar til sluk. Noe riss i fuger som indikerer fuktskade på vegg i dusjsonen. Noe sprekke fliser er synlig på badet. Membran som er brukt i gulv og vegg er ukjent. Det er ikke synlig membran klemt til klemring i sluket. Vindu i dusjsonen. Med tanke på badets alder må badet renoveres, da det ikke er tilfredsstillende membran på denne typen konstruksjon og ved større fuktbelastning kan det oppstå fuktskader og lekkasje i konstruksjonen. Vindu i dusjsonen må beskyttes mot fukt for å unngå fuktskader i og rundt vindu.

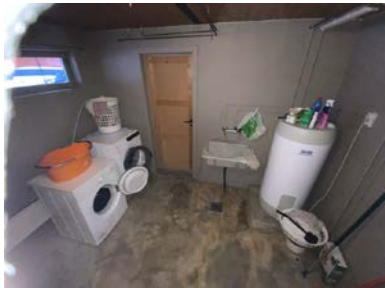
## KJELLER > VASKEROM

Det er ikke tilfredsstillende membran på denne typen konstruksjon og ved større fuktbelastning kan det oppstå fuktskader og lekkasje i konstruksjonen.

**Kostnadsestimat: 100 000 - 300 000**

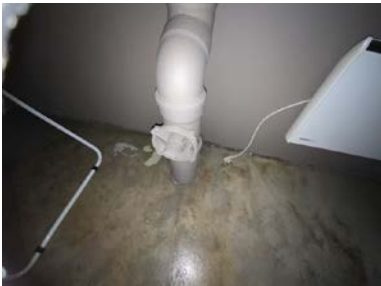
Vannlekkasjer på eldre rør er vanlig spesielt rundt koblinger.

- I forbindelse med oppgradering av våtrom vil det være naturlig med utskiftning av rør.

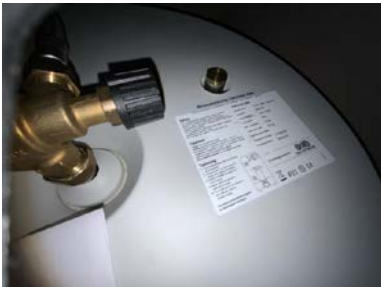
Gjeldende forskrift er etter dagens krav og Norsk standard 3600. Tanke på brannsikkerhet og varmegang i elektrisk kobling.

- Det bør etableres tilfredsstillende el-tilkobling etter gjeldende forskrift.

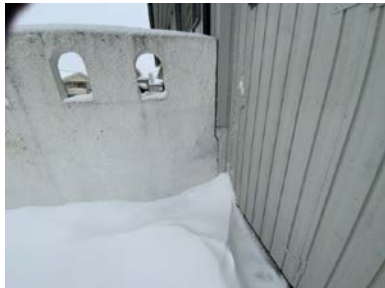
- Det er påvist mindre sprekker og/eller skjevheter i muren.

- Lokal utbedring må utføres.

Nærmere undersøkelse anbefales over tid for å sjekke stabiliteten for murvegg.
