Tilstandsrapport

Enebolig

Våmartveitvegen 49, 3890 VINJE

Befaringsdato: 16.12.2024

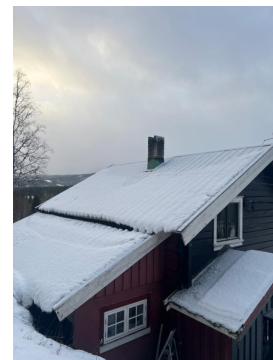
! TG 3 Nedløp og beslag

Takrenner i sink mot veien.
Takrenner i stål på baksiden,
Takfotbeslag på pipe

- Det er ikke tilfredsstillende bortledning av vann fra taknedløp ved grunnmur.
 - Det mangler snøfangere på hele eller deler av taket, men det var ikke krav om dette på byggemeldingstidspunktet.
 - Det mangler tilfredsstillende adkomst til pipe for feier.
 - Mer enn halvparten av forventet brukstid er passert på renner/nedløp/beslag.
 - Det er store deformasjoner i renner og nedløp.
- Kroker på takrenne mot veien er skadet.
Nedløp er ikke tilstrekkelig festet.
Ikke montert nedløp på baksiden av terrasse.

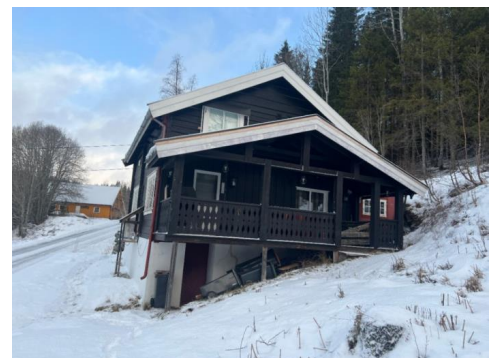
! TG 3 Utvendige trapper - 2

Betongtrapp i terrenget fra veien

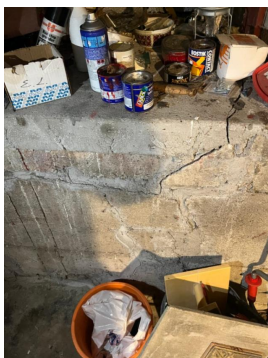
! TG 2 Overflater - 2

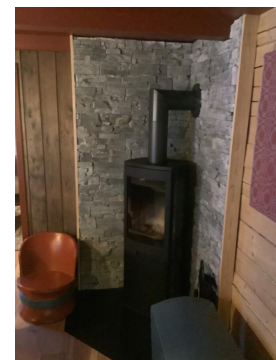
Peisovn stue 1. etasje.

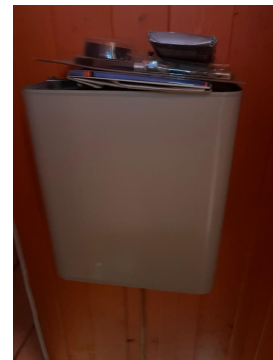
TG 2 Utvendige vann- og avløpsledninger

Rørpropplegg og dagtank bør fjernes.
