Våmartveitvegen 49, 3890 VINJE

**Enebolig med idyllisk og
naturskjønn beliggenhet i Vinje!**

Befaringsdato: 16.12.2024

Rapportdato: 16.01.2025

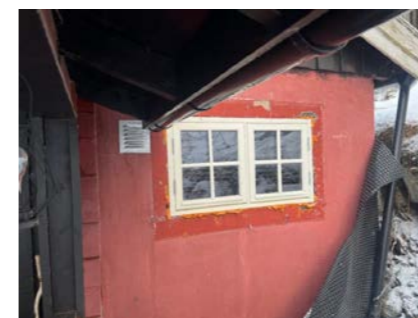
Kroker på takrenne mot veien er skadet.
Nedløp er ikke tilstrekkelig festet.
Ikke montert nedløp på baksiden av terrasse.

Et av nedløp som ikke er festet.

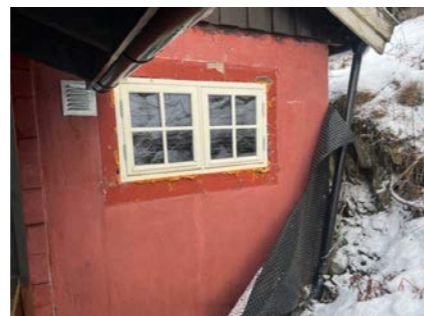
- Det er påvist at enkelte vinduer er vanskelig å åpne/lukke.
- Det er påvist avvik rundt innsettsdetaljer.
- Det er påvist tegn på innvendig kondensering av enkelte vindusglass.
- Karmene i vinduer er slitte og det er sprekker i treverket.

- Kondensering på enkelte glass har medført fuktskader i treverk som kan medføre utskiftningsbehov av enkelte vinduer.
- Vinduer må justeres.
- Det må påregnes noe vedlikehold og at enkelte vinduer må skiftes ut.

Listverk tett ned til vannbrett

Vinduer på bad og soverom er ikke listet utvendig

Det bør etableres spalte mellom utvendig lister og vannbrett, slik at fukt ikke trekker opp i endevend på lister.
Beslag bør monteres slik at fukt ikke trekker inn i veggkonstruksjonen.

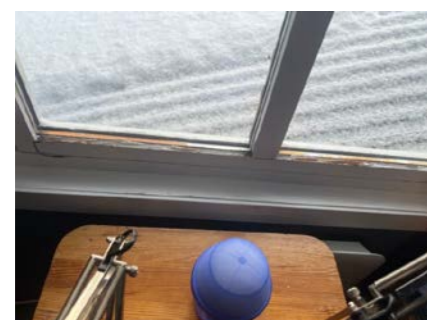
Vinduer er malingslitt utvendig

Malingslitt innvendig

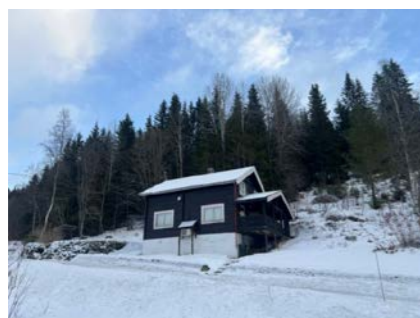
Snødekt trapp i terreng

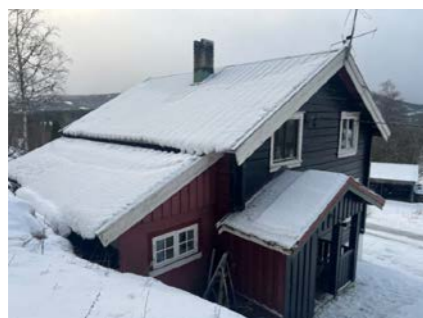
TG 3 Pipe og ildsted

Pipe over tak uten topphelle

- Pipevanger må gjøres tilgjengelig. Tidspunkt for piperehabilitering nærmer seg. For å lukke avvik må ildfast plate monteres under/foran ovn i tvstue, og topphelle monteres. Pipe anbefales foret med stålør.

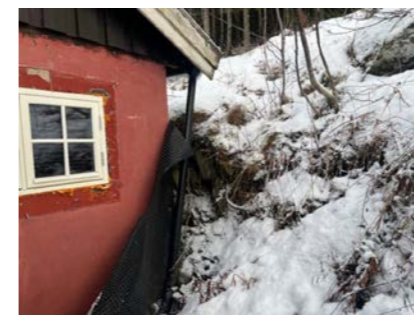
Terrenget faller inn mot bygningen
