# Tilstandsrapport

Enebolig

Fjordveien 57 , 3080 HOLMESTRAND

Befaringsdato: 02.03.2026

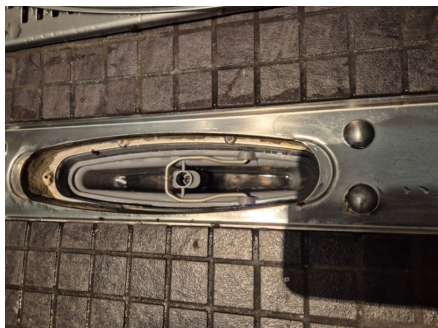
Overvåk tilstanden jevnlig. Konsekvensen av at mer enn halvparten av forventet brukstid er passert, er økt risiko for at membranen kan svikte, noe som kan føre til lekkasjer og fuktskader i konstruksjonen.

Det anbefales å montere en inspeksjonsluke i sokkel på badekar for bedre tilgang til sluk både for inspeksjon og rengjøring.

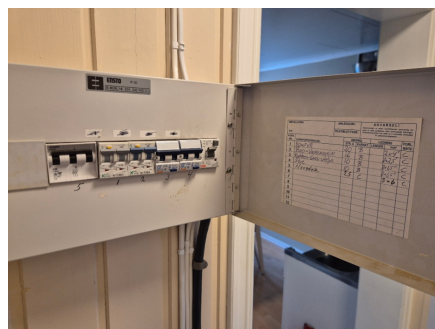
Sikringsskap i gang.

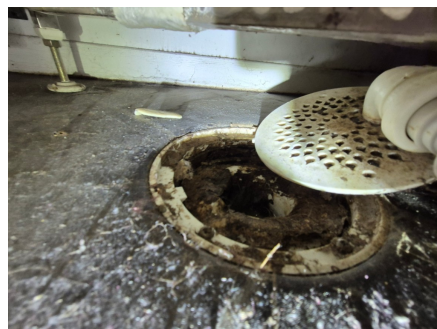
Badet anses å ha vesentlig svekket funksjon og brukssikkerhet. Det må påregnes total rehabilitering av våtrommet for å oppnå tilstrekkelig fuksikring i henhold til dagens krav.
