Fjordveien 57, 3080 HOLMESTRAND

**Innholdsrik og pen enebolig med  
hybel, praktisk anneks, idyllisk  
beliggenhet, usjenert tomt og  
panoramautsikt mot sjøen!**

05.03.2026

# Tilstandsrapport

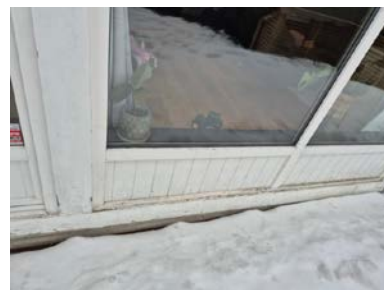
Slitte tettelister i hybel.

Værslitt treverk i bunn av vinduer.

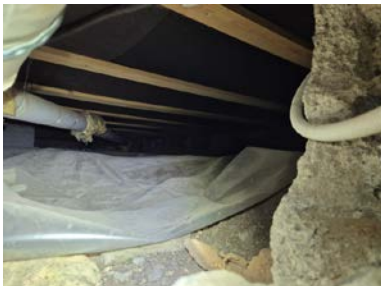
Krypkjeller sett fra kjellerbod.

Det anbefales å etablere tilkomst til krypkjeller.

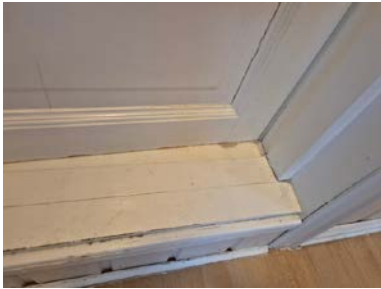
Baderomsdør i hybel går i terskel.

Dørene bør justeres for å sikre normal funksjon. Dersom tiltak ikke utføres, kan det oppstå økt slitasje på både dør og terskel over tid.

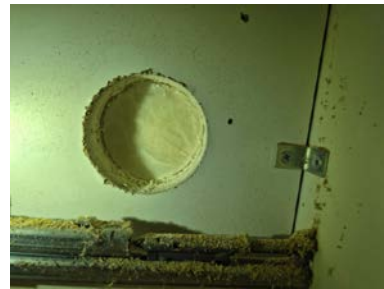
Målt vektprosent under 6% som er tørt tre.

Dampsperre mot bad.
