# Tilstandsrapport

📍 O.Schøyens veg 19, 2213 KONGSVINGER

# gnr. 52, bnr. 48, fnr. 34

Rapportdato: 30.01.2024

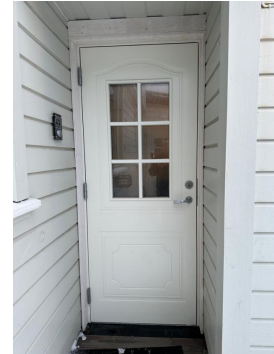
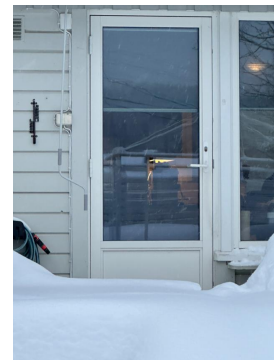
## ! TG 1 Dører

Malt inngangsdør fra 2019 med glass i dørblad og terrassedør fra 2013 med 3-lags isolerglass.

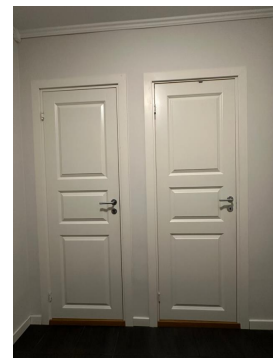
## TG 1 Innvendige dører

Formpresset dører fra 2018.

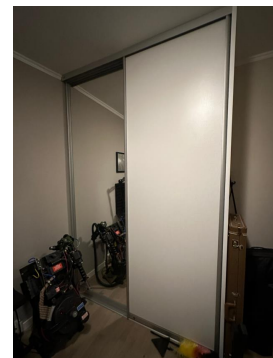
## TG 1 Andre innvendige forhold

Stor skyvedørsgarderobeskap med speildører i mastersoverom og skyvedørsgarderobeskap i gang 1 etg. og ett soverom.

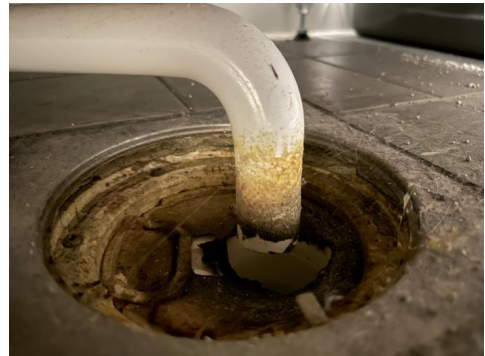
## 2 - ETASJE > BAD

### TG 1 Sluk, membran og tettesjikt

Plastsluk med klemring. Smøremembran på gulv og vegger.

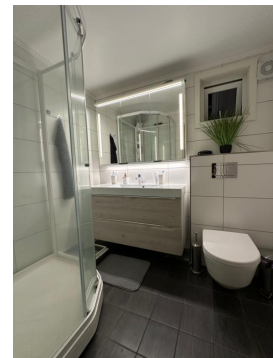
## 2 - ETASJE > BAD

### TG 1 Sanitærutstyr og innredning

Benk med heldekkende porselensvask, overskåp med speildører m/innebygget lys, høyskap, innebygget klosett, samt dusjkabinett. Mekanisk avtrekk.

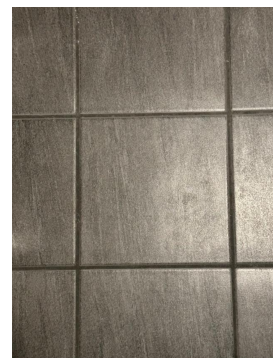
Fliser på vegger og slett malt tak. Det er ikke målt unormal fukt i vegger.

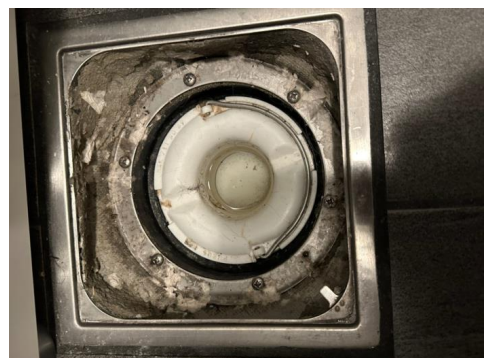
1 - ETASJE > VASKEROM

## ! TG 1 Sluk, membran og tettesjikt

Plastsluk med klemring. Smøremembran på gulv og vegger.

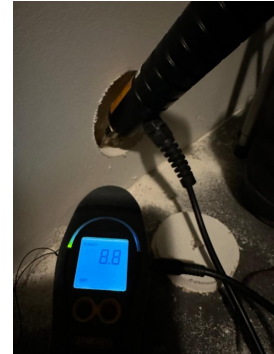
## TG 1 Tilliggende konstruksjoner våtrom

Det er boret hull i vegg. Fuktmåling med pigger inne i vegg - mot vaskerom. Det påvises ikke fukt over normalen.

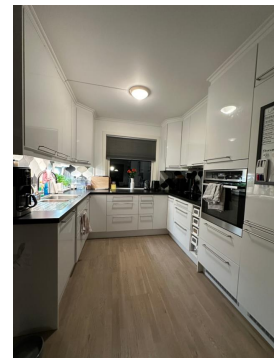
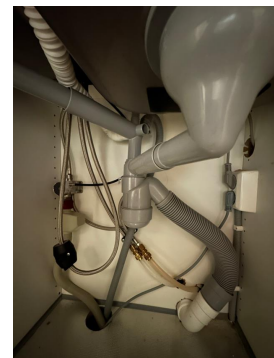
### 1 - ETASJE > KJØKKEN

## TG 1 Overflater og innredning

Takhøy hesteskoformet kjøkkeninnredning fra 2018. Melaminbelagte skrog. Slette dører og fronter. Høyskap. Laminat benkeplate med underlimt oppvaskkum m/1-greps blandebatteri. Fliser mellom benk og overskap. Innebygget platetopp, stekeovn, oppvaskmaskin og kjøle/fryseskap. Ventilator over platetopp. Komfyrvakt. Water Guard

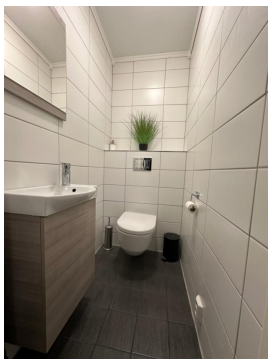
Det opplyses på generelt grunnlag at vanntilførsel til rom uten sluk og vannrette overflater er en risikokonstruksjon som erfaringsmessig kan ha hyppig skadefrekvens.

- Mekanisk avtrekk bør etableres på toalettrom.

**Kostnadsestimat: Under 10 000**

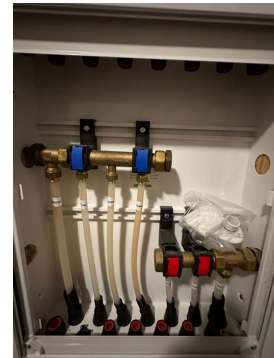
#### **TG 1** Vannledninger

Vannrør i rør i rør system på hele anlegget

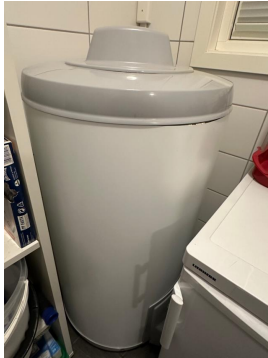
#### **TG 1** Varmtvannstank

200 l varmtvannsbereider fra 2018, plassert i vaskerom.

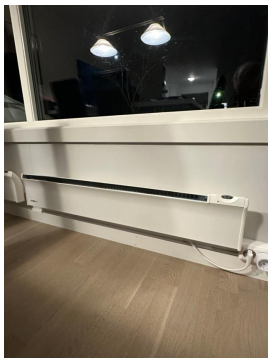
## ! TG 1 Andre installasjoner

Leiligheten har elektriske panelovner, elektrisk varmekabler i gulv på bad, vaskerom, toalettrom og i gang i 1 etg.

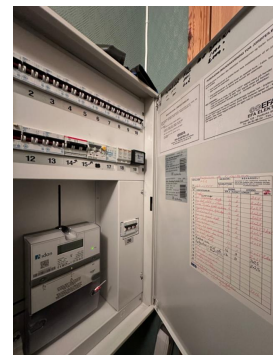
## ! TG 1 Elektrisk anlegg

10. Er det tegn på at kabelinnføringer og hull i inntak og sikringskap ikke er tette, så langt dette er mulig å sjekke uten å fjerne kapslinger?  
**Nei**
11. Finnes det kursfortegnelse, og er den i samsvar med antall sikringer?  
**Ja**
12. Foreta en helhetsvurdering av det elektriske anlegget, dets alder, allmenne tilstand og fare for liv og helse. Bør det elektriske anlegget ha en utvidet el-kontroll?  
**Nei**

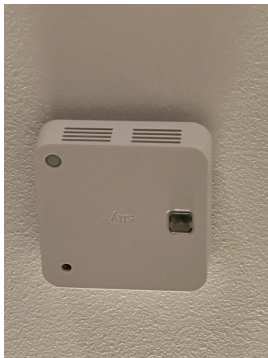
## ! TG 0 Branntekniske forhold

Brannslukker og røykvarslere i leiligheten

1. Er det mangler for brannslukningsutstyr i boligen iht. forskriftskrav på søknadstidspunktet, men minst Byggeforskrift 1985?  
**Nei**
2. Er det skader på brannslukkingsutstyr eller er apparatet eldre enn 10 år?  
**Nei**
3. Er det mangler på røykvarsler i boligen iht. forskriftskrav på søknadstidspunktet, men minst Byggeforskrift 1985?  
**Nei**
4. Er det skader på røykvarslere?  
**Nei**
