# Tilstandsrapport

Enebolig med inntilbygget leilighet

Tyrivegen 14A og 14B, 2409 ELVERUM

Befaringsdato: 08.05.2025

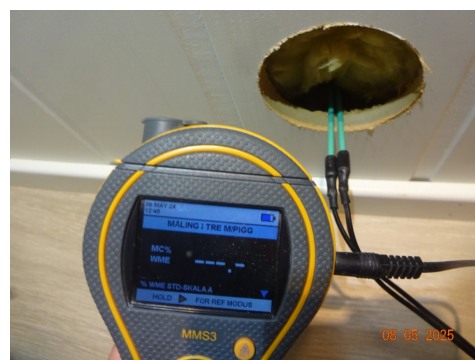
### ! TG 1 Tilliggende konstruksjoner våtrom

Hulltaking er foretatt nederst på delevegg mot våtsonen. Ved bruk av fuktmåler ble det ikke registrert unormale verdier.

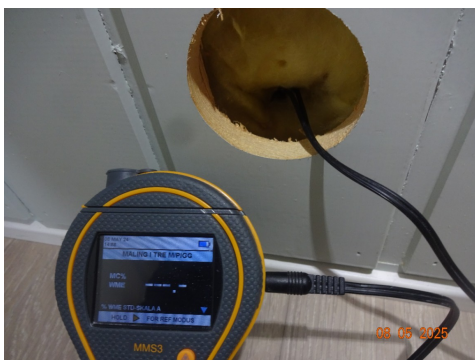
### ! TG 1 Tilliggende konstruksjoner våtrom

Hulltaking er foretatt nederst på delevegg mot våtsonen. Ved bruk av fuktmåler ble det ikke registrert unormale verdier.

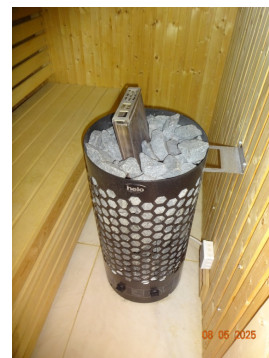
#### ! TG 1 Teknisk anlegg

Montert el.badstuovn i 2021. Utført av: firma.

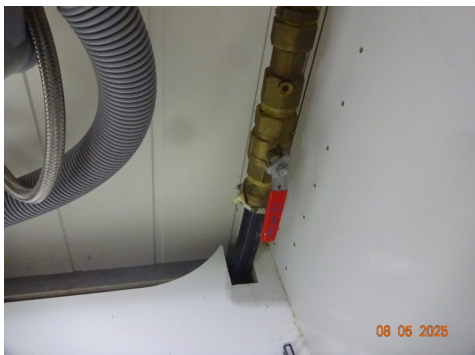
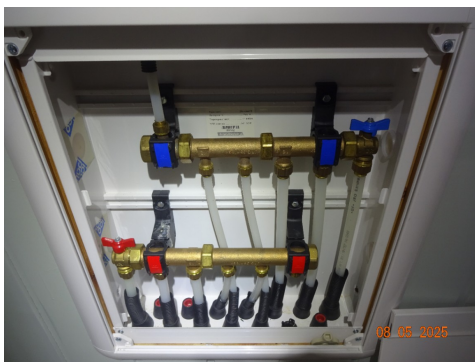
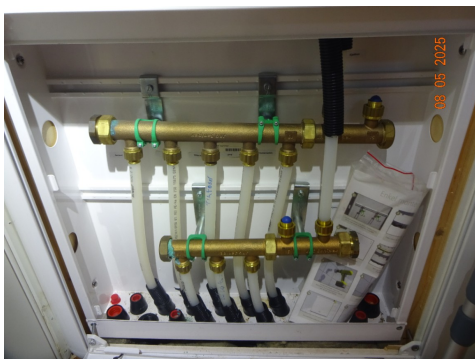
## ! TG 1 Avløpsrør

Avløpsledninger av PVC (plastrør). Større deler med nye avløpsrør fra 2021.  
Kloakk antatt luftet over tak.
