Tyrivegen 14 A og B, 2409 ELVERUM

**Enebolig med egen leilighet og gode leieinntekter! Dobbel garasje og flott, romslig tomt!**

| Tilstandsrapport ..... | 65 |

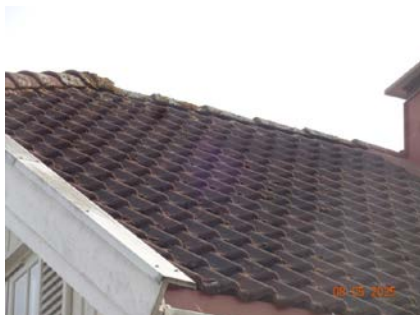
## 1 TG 3 Nedløp og beslag

Lakkerte ståltakrenner og nedløp.  
Beslått luftehett for avtrekkskanaler.  
Pipe med fotbeslag og toppbeslag.  
Beslag i gradrenner. Skottrenner.  
Isbordbeslag.  
Takstige.

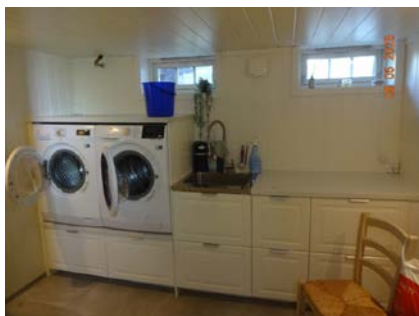
## KJELLER > VASKEROM

### TG 2 Overflater vegger og himling
