# Tilstandsrapport

Tomannsbolig

Nystredet 9 B, 1772 HALDEN

Befaringsdato: 24.07.2025

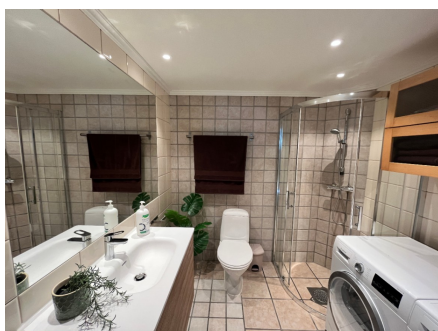
### TG 1 Sanitærutstyr og innredning

Rommet er utstyrt med dusj på vegg som er avskjermet med glassvegg/dør, gulvmontert toalett, servant i heldekkende plate på skapinnredning med folierte fronter og skrog og opplegg for vaskemaskin med vann, avløp og strøm.

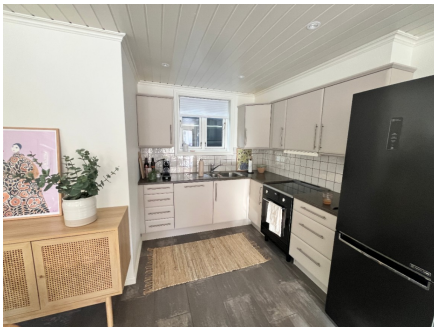
Fuktsvelling benkeplate
