# TILSTANDSRAPPORT

Gyldenprisveien 45

5056 BERGEN

28.05.2025

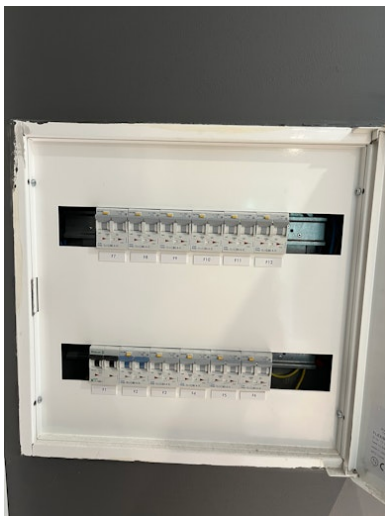
Det elektriske anlegget er ikke Tilstandsgrad-vurdert da undertegnede ikke innehar den faglige kompetansen for vurdering av dette i henhold FEK §9 (Forskrift om elektroforetak og kvalifikasjonskrav for arbeid knyttet til elektriske anlegg og elektrisk utstyr).

Det er likevel foretatt en enkel vurdering av anlegget basert på selgers informasjon og besiktelse av synlige deler i boligen. Undersøkelsen er basert på spørsmål og punkter fra forskriften Tryggere Bolighandel som ble vedtatt 01.01.2022.
