# Tilstandsrapport

📍 Rau-Veta 1 , 7374 RØROS

# gnr. 160, bnr. 46, snr. 10

Rapportdato: 15.02.2024

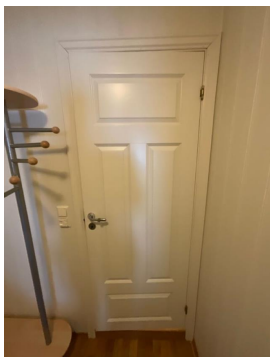
## ! TG IU Andre innvendige forhold

Det er etablert trapp opp til loft ved demontering av luke i vegg i gang. Dette bare til informasjon.
