Sørlandsvegen 76, 8640 HEMNESBERGET

**Lekker enebolig, bygd 2011 med  
fabelaktig panoramautsikt, 2  
stuer, 2 bad, 3 soverom og anneks!**

# Tilstandsrapport

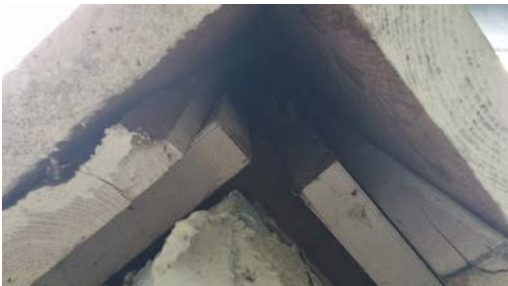
Kontroll av ytterkledningen.

Musebånd/lusing bør etableres.

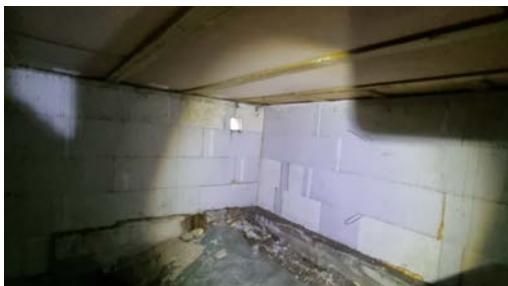
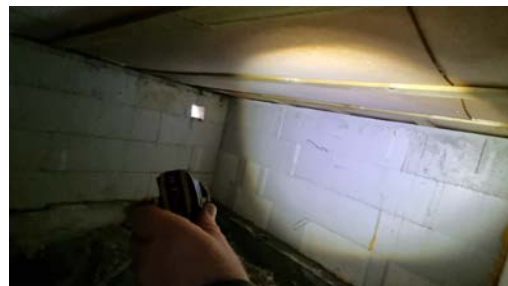
Inspeksjon av krypkjeller.

- Bedre ventilering må etableres.

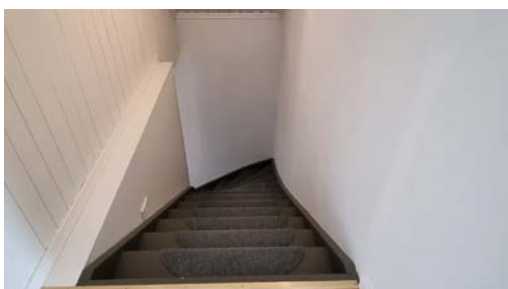
Trapp mellom hovedetasje og loftsetasje.

Ved små barn i huset bør lysåpninger minskes.  
Montering av sklisikring i inntrinn i trappen mellom hovedetasjen og sokkeletasjen bør vurderes.

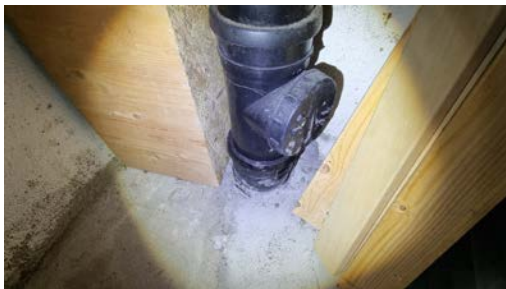
Stakepunkt på avløpsrør.

- Det er ikke behov for utbedringstiltak siden anlegget fungerer i dag, men ut ifra alder kan skader plutselig oppstå på eldre anlegg.

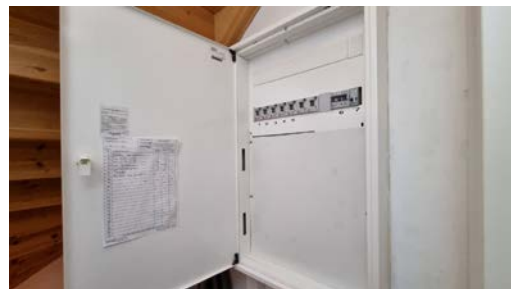
Kontroll av el-skapet øverst i trappeløpet mellom sokkeletasje og hovedetasje.

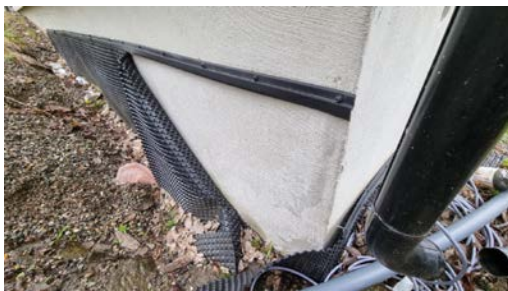
Fukt/vanninnslag i sokkeletasjen, spesielt ved hjørnet mot nordvest. Bygningen er oppført på fjell og vannet vil følge fjellet, dette kan være vanskelig å stoppe helt. Det foreligger krav om separering av drens vann og kloakken.

Grunnmursplast har løsnet fra klemlist

Tiltak må påregnes. Dette er vanskelig å kostnadsestimere.

**Kostnadsestimat: 100 000 - 300 000**

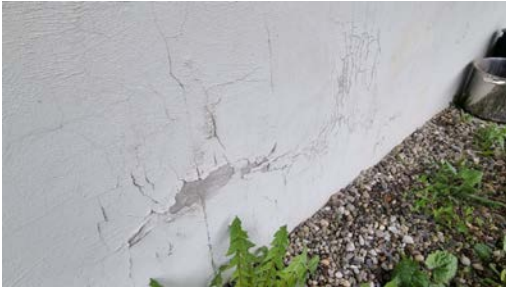
Stedvis avflassing og riss i maling/puss.

Stedvis noe avflassing i utvendige grunnmur.

Overflatebehandling av grunnmur bør påregnes.  
Overvåk tilstanden på grunnmur.

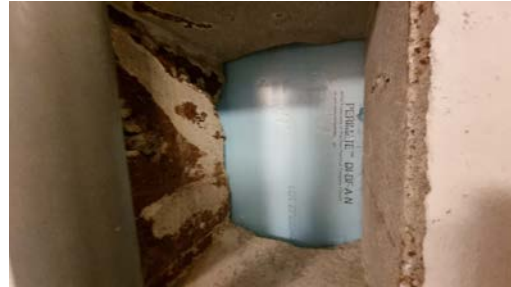
Ved et hull i yttervegg i sokkeletasjen ser man rett på styrofoamplate som er lagt på utsiden av grunnmuren.
