# Tilstandsrapport

Rekkehus

Einerveien 49, 1405 LANGHUS

Oppdragsnr.: 22399-1078

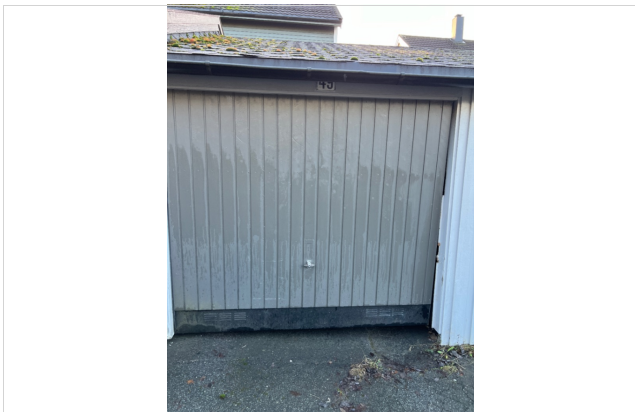
Bygningen er fundamentert med ringmur i betong. Yttervegger er oppført i bindingsverk utvendig kledd med panel. Takkonstruksjon tekket med papp. Manuell leddport i tre. Bygningen fremstår med noe vedlikeholdsbehov.
