Tilstandsrapport

Fritidsbolig

Bjørnevågsveien 781 , 4550 FARSUND

Befaringsdato: 04.05.2026

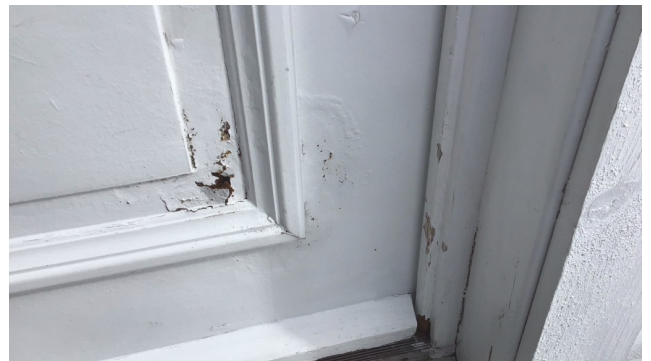
- Døren(e) står foran utskiftning.

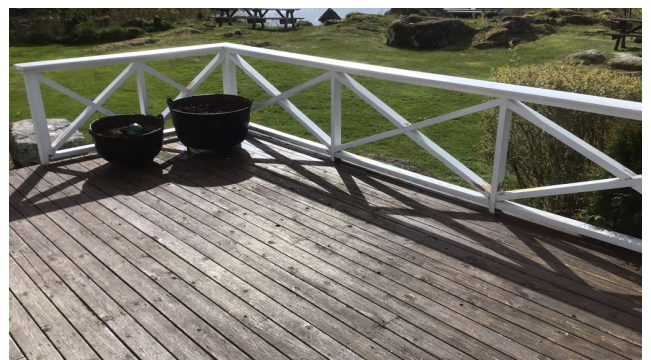
TG 1 Balkonger, terrasser og rom under balkonger

Balkong/terrasse med dekke av terrassebord med kryss rekkverk. Treverk og terrassebord fremstår med normal vær- og aldersslitasje. Fundamenteringen er ikke synlig/ikke kontrollert.

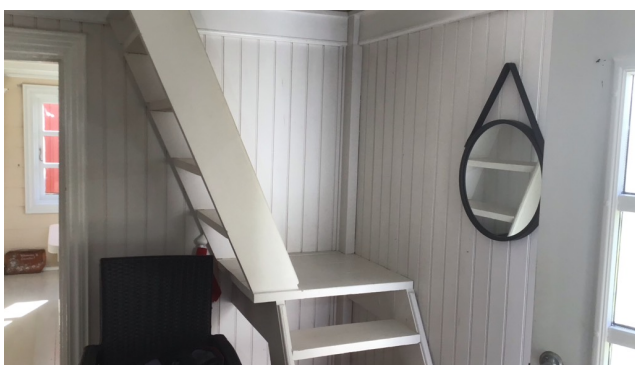
- Det bør gjøres lokale tiltak.
- Trappen må påregnes skiftes ut.

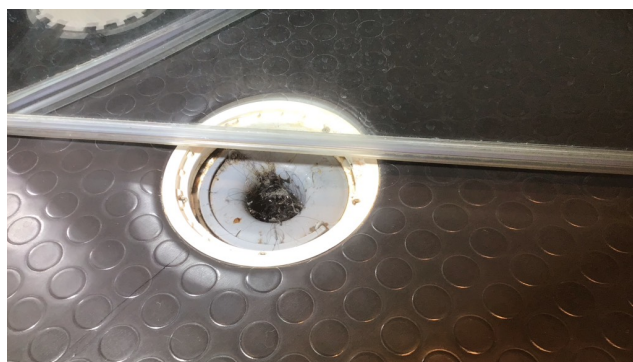
ETASJE > BAD/VASKEROM

Badet har plastsluk og synlig vinylbelegg under klemring og opp etter vegger som tettesjikt.

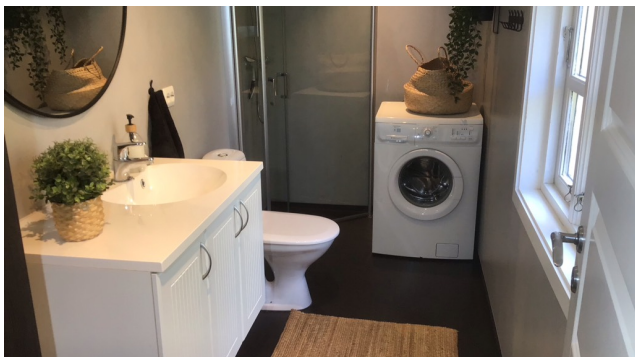
ETASJE > BAD/VASKEROM

Det er montert baderomsinnredning med nedfelt vask, toalett, dusjhjørne og opplegg for vaskemaskin.

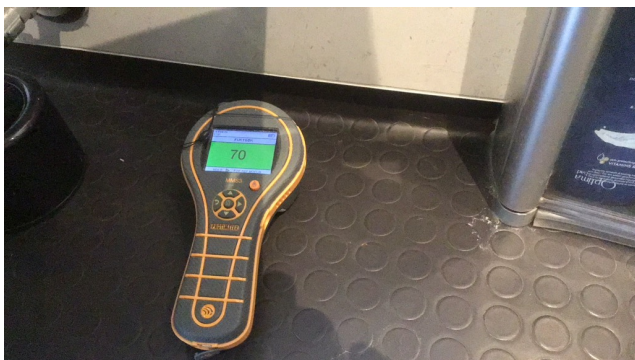
Rommet har synlig fuktsikring på vegger og gulv.

Det er utført fukt søk med fuktindikator uten å påvise unormale forhold.

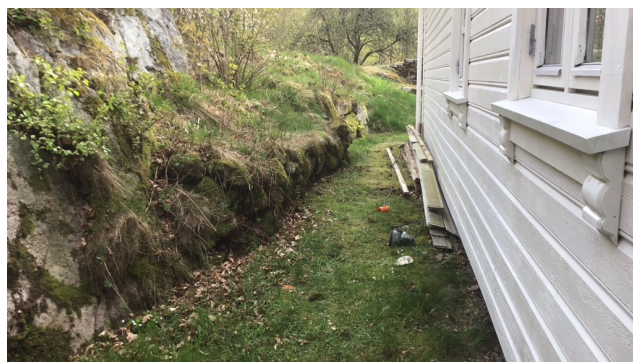
-Terrengforhold og overvann (fra regn/snøsmelting mm) må holdes under oppsyn. Terreng justering må vurderes ved evt terreng arbeid, eller

utbedring/fornyning av drenerings løsninger rundt boligen
