Bjørnevågsveien 781, 4550 FARSUND

**Farsund/Skarstein - Et sjeldent
landsted i sjøkanten - idyll, utsikt
og båt plass**

Tilstandsrapport

Befaringsdato: 04.05.2026

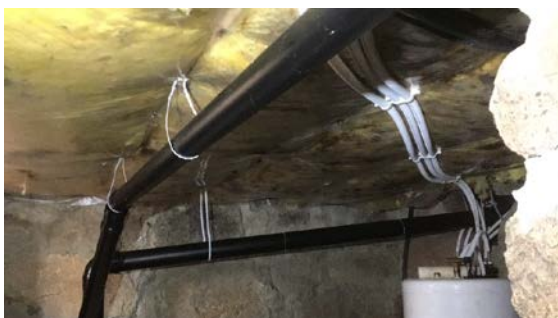
udekket isolasjon i tak
