Tilstandsrapport

Enebolig

Bergfotvegen 15, 2114 DISENÅ

Befaringsdato: 23.01.2025

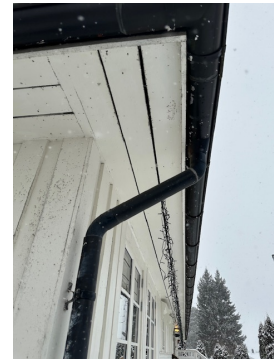
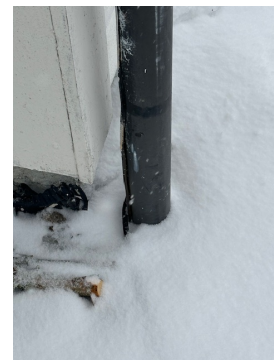
TG 2 Veggkonstruksjon

Vanlig bindingsverkskonstruksjon, isolert med mineralull. Stående og liggende utvendig malt panel. Panel malt 2021. Huset bør vaskes, da det er noe svertesopp på utvendig veggoverflater.

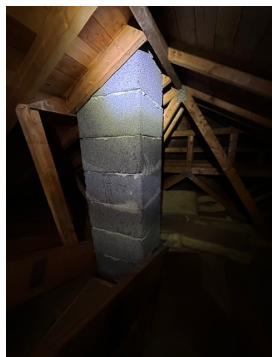
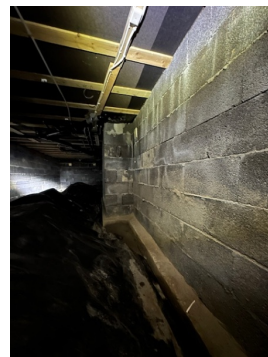
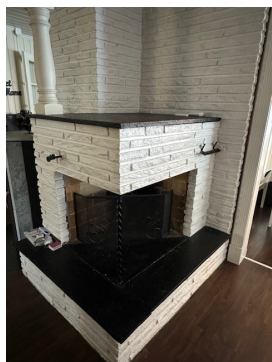
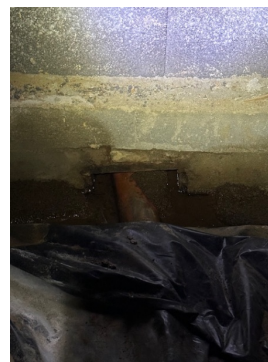
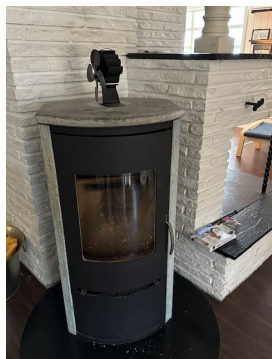
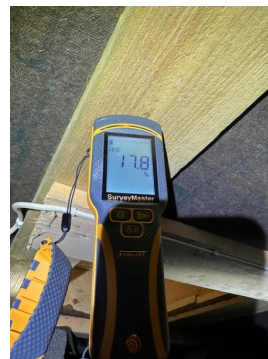
TG 2 Rom Under Terreng

Punktet må sees i sammenheng med 'Drenering'

Det er med fuktsøker målt ca. 20 % fukt i grunnmur.

- Det er påvist indikasjoner på noe fuktgjennomtrenging inn i kjellermur.
- Det er avvik:

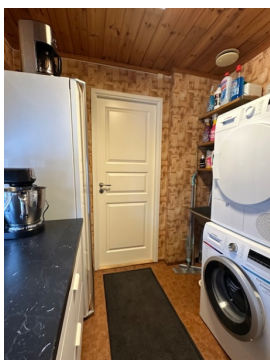
ETASJE > VASKEROM

! TG 2 Ventilasjon

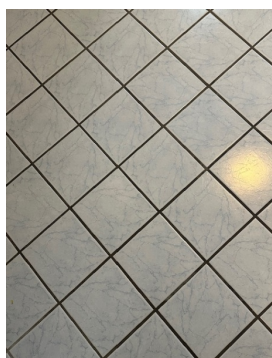
ETASJE > BAD

TG 2 Sluk, membran og tettesjikt
