# Tilstandsrapport

📍 Arnstein Arnebergs vei 7, 1366 LYSAKER

# gnr. 41, bnr. 948, snr. 99

Rapportdato: 25.08.2025

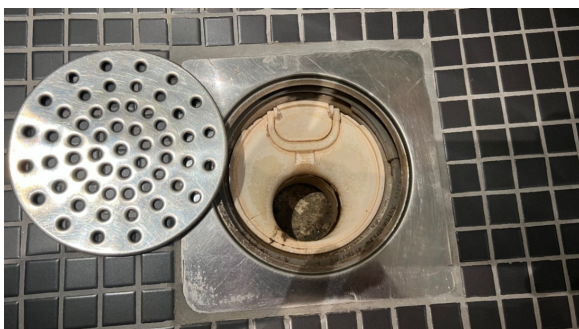
Sluk med synlig klemring.

Merk at sluk må renses jevning for å unngå lukt og tett sluk, samt for å forlenge slukets levetid.
