# Aumveien 196 2500 TYNSET

## Tilstandsrapport Eierskifte

Boligtype: Enebolig

Byggeår: 1980

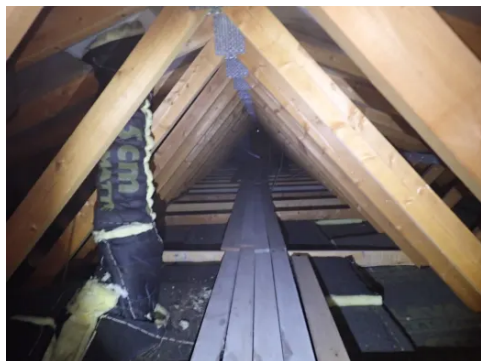
Oversiktsbilde.

Er det tegn på utilstrekkelig tetting rundt gjennomføringer i konstruksjonen?

-Det må foretas nærmere undersøkelser ved avtrekkskanal. Dårlig isolering av kanalen og/eller dårlig tetthet i dampsperre kan medføre kondensering og fuktskader over tid. Hvilke tiltak som er aktuelt bestemmes etter at det er utført nærmere undersøkelser.

-Mus kan gnage på treverk, isolasjon og ledninger, noe som kan føre til dårlig energieffektivitet, brannfare og vannskader. Det kan være hensiktsmessig med en nærmere gjennomgang av loftsrom, da det kan være vanskelig å påvise eventuelle skjulte feil. Tiltak vurderes deretter.
