Aumveien 196, 2500 TYNSET

**Romslig og velholdt bolig i  
Kjæreng. I tillegg garasje, verksted,  
carporter og stabbur. Vannbåren  
jordvarme! Ca 7,4 mål.**

## 6. Hovedrapport

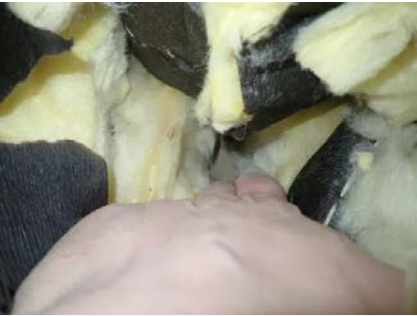
Besiktigelse ned rundt avtreksksventil fra loft.

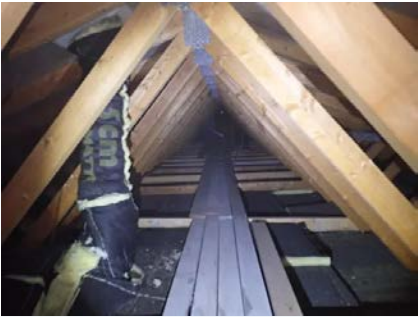
Oversiktsbilde.

| -Mus kan gnage på treverk, isolasjon og ledninger, noe som kan føre til dårlig energieffektivitet, brannfare og vannskader. Det kan være hensiktsmessig med en nærmere gjennomgang av loftsrom, da det kan være vanskelig å påvise eventuelle skjulte feil. Tiltak vurderes deretter. | |
