Tilstandsrapport

Tomannsbolig

Teistholmveien 45 B, 6512 KRISTIANSUND N

Befaringsdato: 24.10.2024

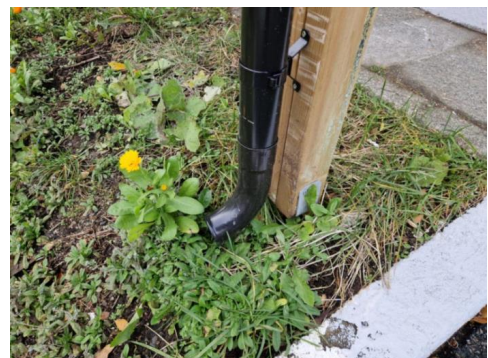
Vurdering av avvik:

Konsekvens/tiltak

- Det er ikke krav om utbedring opp til dagens krav.
- Det bør lages system for bortledning av vann fra taknedløp ved grunnmur.

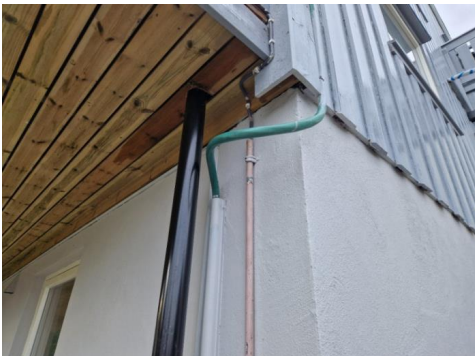
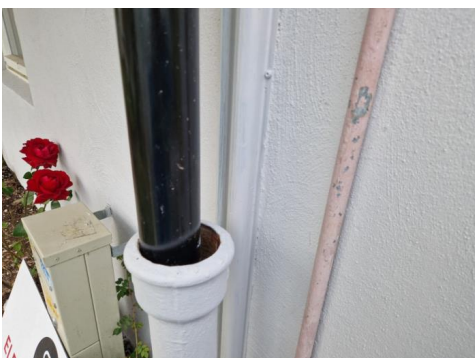
Vurdering av avvik:

Konsekvens/tiltak

- Det bør foretas tiltak for å bedre lufting av kledningen.

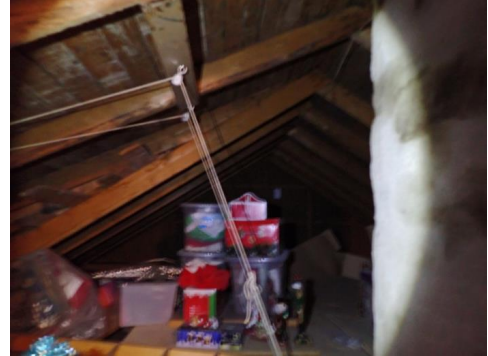
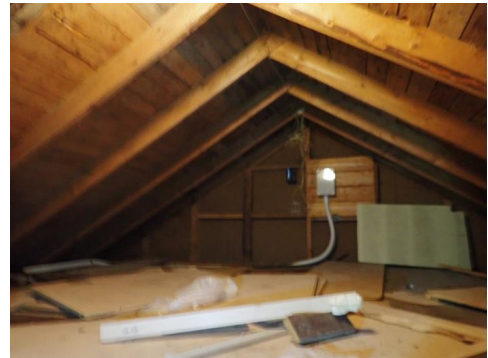
TG 1 Takkonstruksjon/Loft

Punktet må sees i sammenheng med Taktekking

Taket har saltak form. Konstruksjonen er av plass bygde sperrekonstruksjoner med undertak av tre-bord.

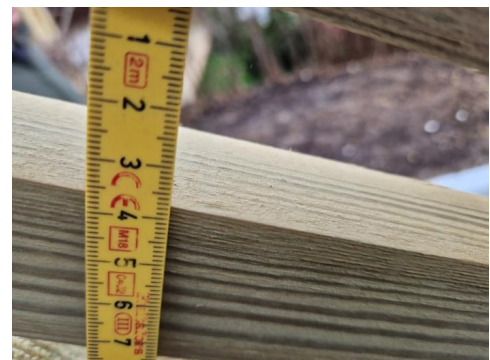
Vurdering av avvik:

For å oppnå en TG 1 rekkverket ha en mindre åpning mellom spiler.

Kostnadsestimat: 10 000 - 50 000

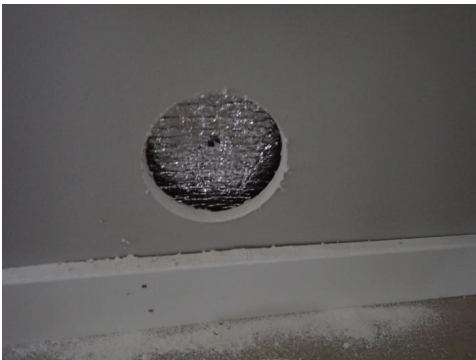
Rom under terreng er innredet til oppholds rom.

Ved hulltaking oppdages det en isolasjonstype, som gjør det vanskelig å nå bunnsvillen for fukt måling uten å ødelegge isolasjonen. Fukt måling er derfor ikke utført. Imidlertid er vegger under terreng satt opp høsten 2024, måling vurderes derfor som ikke nødvendig siden veggen nylig er lukket.

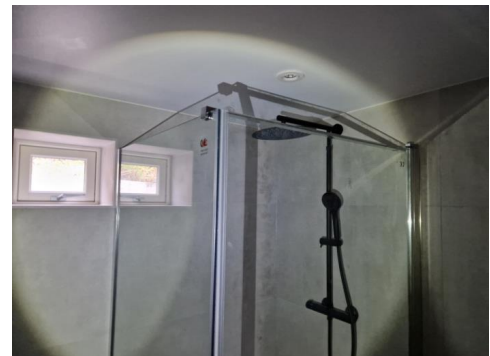
Vurdering av avvik:

- Det er vindu/dør med ikke fuktbestandige materialer i våtsonen (ved vask, dusj, badekar, osv.), løsningen eller byggematerialet er uegnet

Konsekvens/tiltak

- Uegnede materialer må fuktbeskyttes/utskiftes.
